航空写真を用いた 2016 年熊本地震による建物被害状況の分析

長岡工業高等専門学校 吉田琴音
長岡工業高等専門学校 正会員 小島由記子

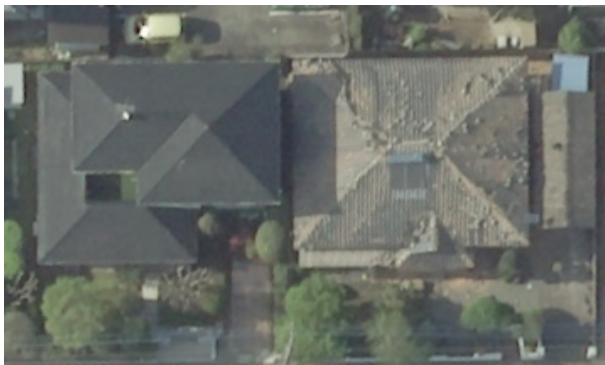
図-2 使用した航空写真

（左：被害を受けていない家屋，右：被害を受けた家屋）
