散水消雪区間のコンクリート鉄道橋における ASR 発生状況と対策工に関する検討

東日本旅客鉄道(株) 正会員 ○土田 詩織
東日本旅客鉄道(株) 正会員 阿部 雄太
東日本旅客鉄道(株) 大橋 暁

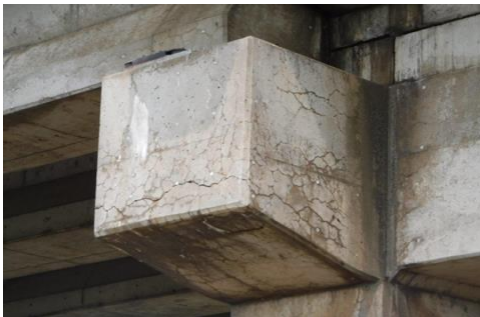
当社では散水消雪区間のコンクリート鉄道橋（以下、高架橋）において、建設後数年を経過する頃から ASR に起因すると思われる変状が多数発生している（写真-1）。これまでも数々の対策工を試みてきたが、抜本的な対策には至っていなかった。また道路橋においては、ASR 変状の進行に伴う鉄筋破断という前例のない損傷が発生した。これらを踏まえ、当社では平成 15 年度に技術検討会を立ち上げ、変状の原因や損傷状況、今後の変状の進行が構造物に与える影響等について、詳細な検討を行った。その上で、今後の調査や補修等の維持管理方法を確立した。平成 19 年度以降、調査及び対策を継続的に実施していく中で、今後の維持管理方法について検討を行っている。

写真-1 ASR 変状例

技術検討会での調査において、ASR に起因する高架橋の変状としては、①建設から数年経過後に ASR に起因するひび割れが確認されたこと、②散水消雪区間のうち、約 8.2km で高架橋スラブ下面の約 50%以上にひび割れが発生していること、③変状は主に軌道部の高架橋スラブ下面で発生していること、④鉄筋破断はなく、RC 部材の耐力低下もないこと 等が確認されている。

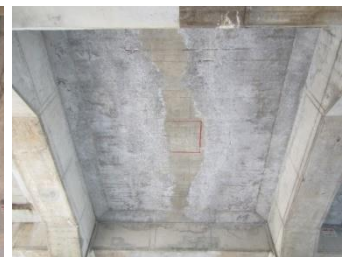
散水消雪区間で発生している ASR に起因する変状の一つに、高架橋スラブ下面が黒色に変色する現象が挙げられる。目視調査では、散水期間（12～3月）のスラブ下面の変色程度を目視によって確認し、変色程度がスラブ面積の 50%以上の場合 I ランク、50%未満の場合 II ランクと判定する（以下、一次調査）（写真-2）。I ランクと判定された箇所については、4～6月に再度目視調査を行う（以下、二次調査）。これは、散水終了後の時期に ASR による生成物と思われる白色析出物（写真-3）が発生するためである。また二次調査では、一次調査で汚れ等により I ランクとした誤判定を修正することも目的としている。

写真-3 二次調査時の状態

二次調査では、白色析出物がスラブ面積の 50%以上発生していれば I ランク、50%未満であれば II ランクと判定する。一次および二次調査で I ランクと判定された箇所は要補修箇所と判断している。要補修箇所については、結晶形成型の防水材料をスラブ下面に塗布する対策工を実施している。本材料

はコンクリート中の水分と反応し、コンクリート内部の空隙やひび割れなどの欠陥部にセメント結晶を増殖させることで、コンクリートを緻密化するコンクリート改質剤である。現在計画的に補修を進めており、I ランクは減少傾向にある。

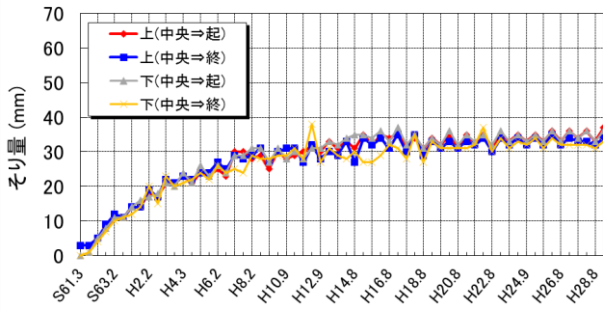
図-1 縦断測量結果

一部区間の PC 桁においては、建設当初より桁の反り上がりが確認されており、目視調査以外に縦断測量を継続的に実施している。図-1 より、昭和 61 年から平成 11 年頃までは顕著な反り上がりが見られたが、平成 11 年の補修後は変位が抑制される傾向が確認できる。

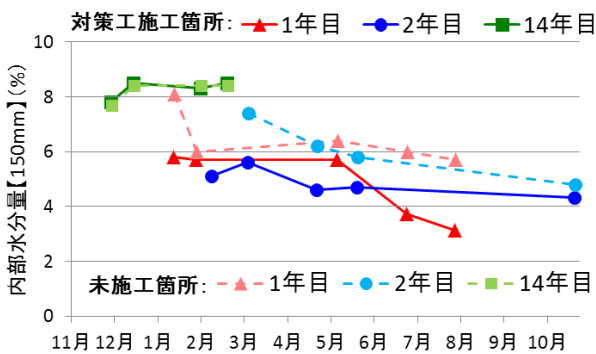
図-2 水分量測定結果

図-2 より、補修当初の内部水分量は対策工施工箇所 6% 以下、未施工箇所 7~8% と顕著な違いが見られたが、平成 28 年度の測定では、施工・未施工箇所とも 8.5% 程度となり、内部水分量が対策工の有無によらない結果となった。以上より、補修当初は止水効果が現れていたが、長期間経過するこ

とで何らかの要因により止水効果が低下する可能性があることを確認した。

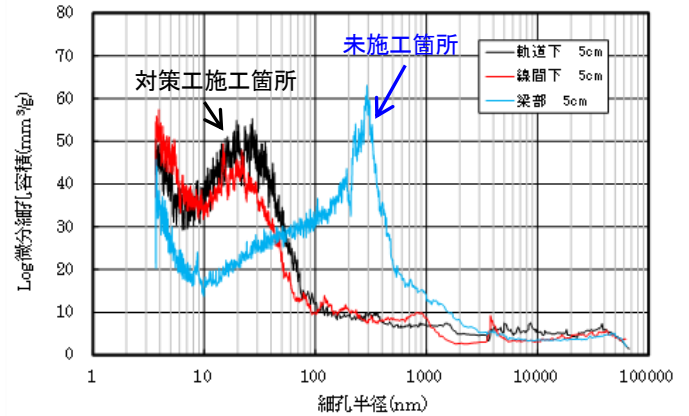
図-3 細孔径分布測定結果

図-3 は、補修後 3 年目の同一高架橋の細孔径分布の測定結果である。未施工箇所（梁部）の細孔径ピークが 100~1,000nm であるのに対し、対策工施工箇所（軌道下、線間下）の細孔径ピークは 100nm 以下となっており、施工箇所（軌道下、線間下）ではコンクリートが緻密になっていることが確認された。これは、対策工の施工により空隙等にセメント結晶が新たに生成し、組織構造を緻密化させたためと推察される。
