塩害を受けた撤去桁の詳細調査

新潟大学院 学生会員 平野康也
新潟大学 正会員 佐伯竜彦
新潟大学 正会員 斎藤豪

そこで本研究は、実構造物における劣化状況の詳細な知見を得ることを目的として、新潟県沿岸で40年以上使用され、撤去された歌高架橋（新潟県糸魚川市）のPC桁を研究対象とし、外観調査、非破壊試験、破壊試験を行った。また、各種試験結果の相関、桁の部位による劣化の程度の違いやその原因について考察した。

歌高架橋は、1975年架橋の全32径間6主桁のPCT桁橋である。塩害環境の厳しい日本海沿岸に位置しており、2017年～2019年で撤去が行われている。

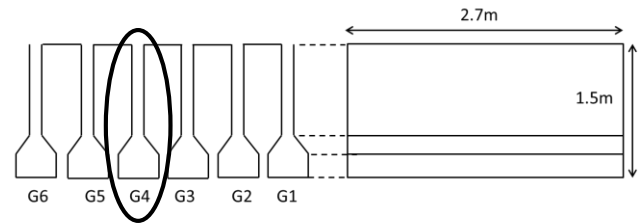
図-2 調査範囲

2017年度までに撤去が終了した桁のうち、径間P4-5（図-1参照）の一部を調査対象とした。具体的には、山側下フランジ側面に多くの損傷が見られたG4桁の海側、山側の塗膜を除去した2.7m×1.5mを調査対象とした。（図-2参照）。

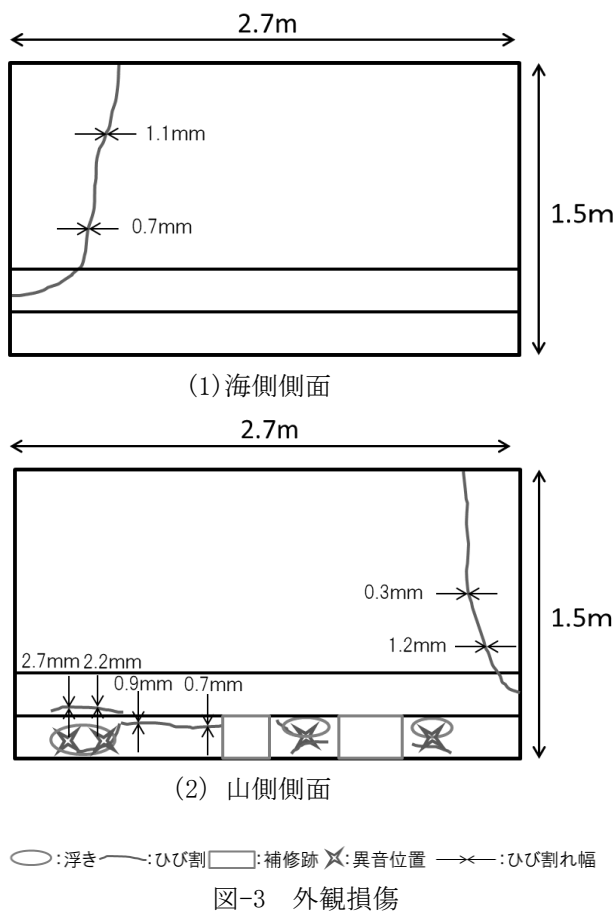
外観損傷図を図-3に示す。山側下フランジ側面に損傷が集中しており、打音調査の異音位置は、浮きの位置と一致する結果となった。

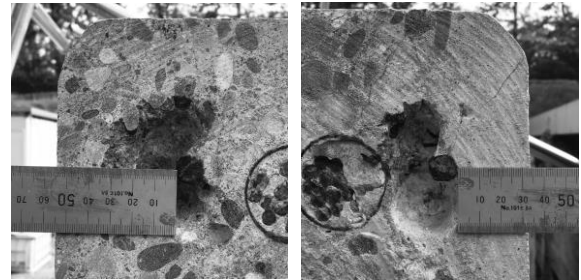
(1)海側 (2)山側
写真1 下フランジ部かぶり

海側・山側下フランジ側面においてかぶりを測定したところ、海側が55mm、山側が35mmであった。道路橋示方書の塩害対策によると、塩害対策区分がSの地域の鉄筋かぶりは70mm以上とされており、海側・山側ともにかぶりを満たしておらず、特に山側側面のかぶりは大幅に基準を下回っている。そのため、下フランジ山側側面において多くの劣化が発生したと考えられる。しかし、架橋時の1975年時の道路橋示方書では、「塩分等の作用を受ける桁の最小かぶりは35mm」とされており当時の基準で

は、塩害に対して耐久性を確保できないことが確認された³⁾。

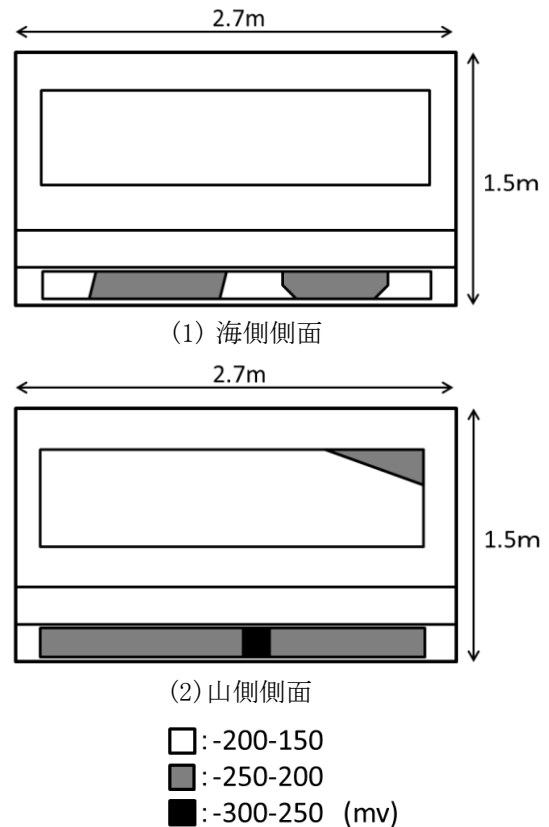
自然電位の分布を図-4に示す。海側側面は、ウェブ部分は90%以上の確率で腐食可能性なしという結果となった。下フランジ側面については一部、腐食可能性が不確定という結果となった。

山側側面は、ウェブ部分は90%以上の確率で腐食可能性なしという結果となった。下フランジは、全面が腐食可能性が不確定という結果となり、他の部位と比べて電位が卑となっており、外観調査の劣化位置と定性的には一致した。

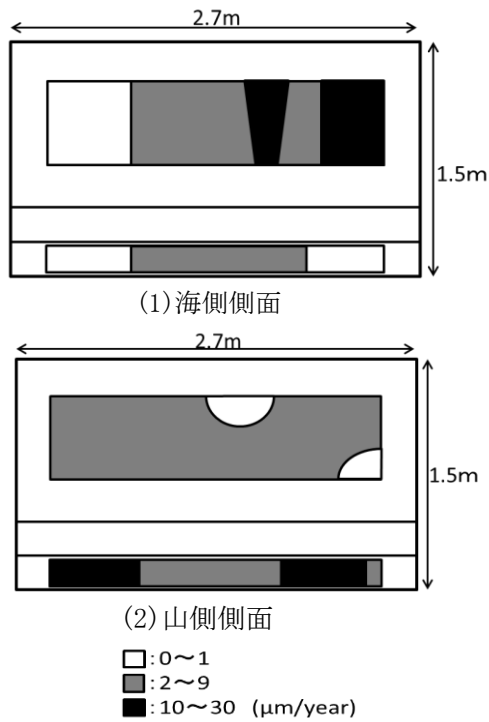
図-5 腐食速度の分布

分極抵抗から計算した腐食速度の分布を図-5に示す。海側側面は、ウェブの一部分で腐食速度が中程度を示した。山側側面では、損傷があった下フランジ側面が腐食速度が中程度を示した。

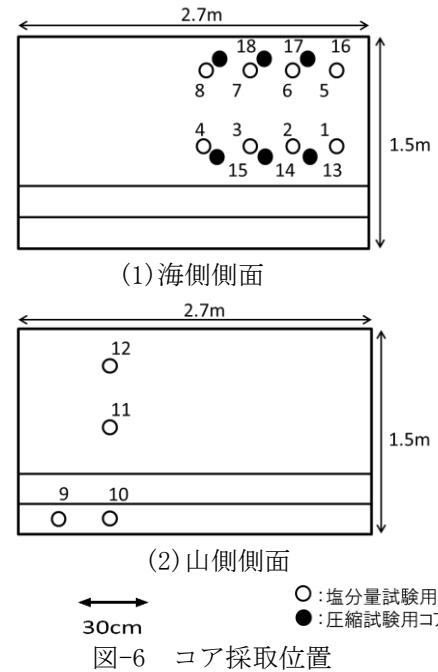
図-7 塩化物イオン濃度分布

同一部材中でも部位によって塩分浸透分布に大きな差が生じている。山側下フランジ側面では、中性化の影響と考えられる塩分の濃縮がみられ、ウェブ部分よりも塩分が多く浸透していた。また、海側ウェブにおいて、下側の1~4と上側の5~8を比較すると上側の方が内部まで塩分が浸透しており、拡散係数が大きい塩分浸透の分布形状となっている。

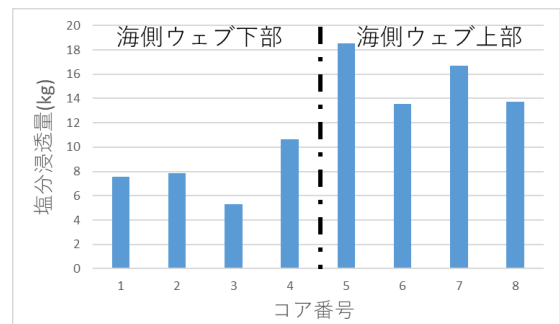
図-8 海側ウェブの塩分浸透量

海側ウェブの塩分浸透分布を回帰した結果を積分して、塩分浸透量を算出した。図-8 に結果を示す。上側の5~8の塩分浸透量が多い結果となった。塩分浸透量と自然電位との関係を図-9 に示す。ばらつきはあるが、塩分浸透量が多いほど電位が卑になる傾向があることが確認できた。さらに、塩分浸透量と分極抵抗から求めた腐食速度の関係を図-10 に示す。塩分浸透量の多いウェブ上部は腐食速度が大きい、ウェブ下部は明確な相関は見られなかった。

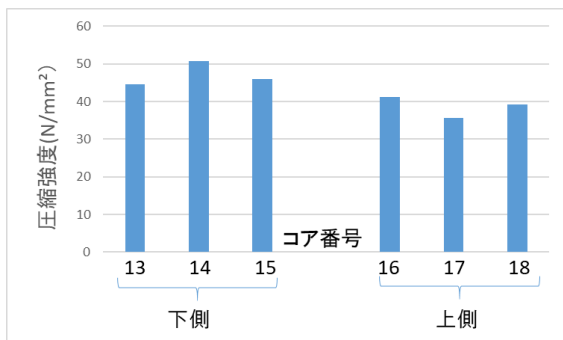
図-11 海側ウェブの圧縮強度

海側ウェブ部分の上側と下側の塩分浸透量の違いの原因の検討をするためコアを上側、下側からそれぞれ採取し、圧縮強度試験を行った。圧縮強度試験の結果を図-11に示す。なお、コア採取位置は図-6に示す通りである。塩分浸透量が少なかったコア番号13~15の下側の圧縮強度が高く、塩分浸透量の多かったコア番号16~18の上側の圧縮強度が低いことが確認できる。

部材による塩分浸透量の違いは、塩分付着量の違いとコンクリートの塩分拡散係数の違いが原因として考えられるが、海側ウェブについては、コンクリートの品質の違いが一つの原因であると考えられる。また上部のコンクリート強度が低いのは、ブリーディングの影響と考えられる。
