無人調査装置を活用した栈橋式構造岸壁の点検手法について

～ROV及び水中3Dスキャナーによる現地実証試験～

北陸地方整備局	新潟港湾空港技術調査事務所	非会員	高田 康平
北陸地方整備局	新潟港湾空港技術調査事務所	非会員	大井栄二郎
北陸地方整備局	新潟港湾空港技術調査事務所	非会員	長井 一平
前) 北陸地方整備局	新潟港湾空港技術調査事務所	非会員	加藤 治仁
前) 北陸地方整備局	新潟港湾空港技術調査事務所	非会員	佐藤 文哉

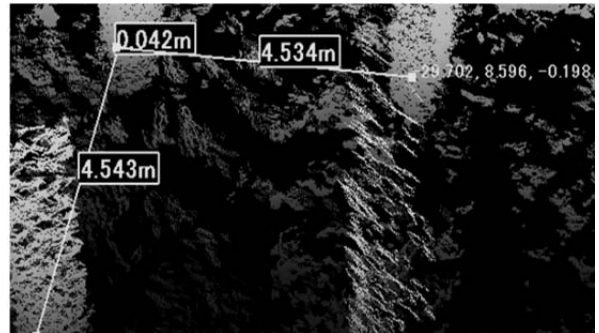
図-6 鋼管杭間の距離

鋼管杭の計測は、全ての手法で、現地鋼管杭間の
 距離が約4.5mとなり(図-6)、設計図面とほぼ一致し
 ていたことから、手法(a)~(c)のいずれにおいても、
 正確なデータを取得することが出来る。

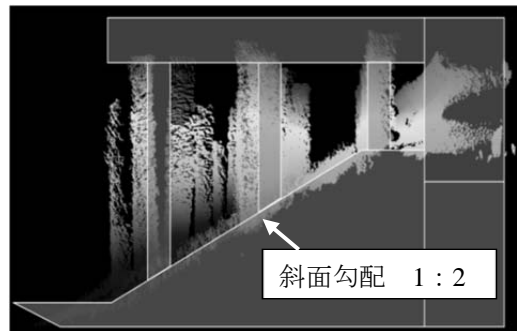
図-7 斜面勾配

斜面勾配の計測についても、全ての手法で1:2と
 なり(図-7)、設計図面と一致したことから、手法
 (a)~(c)のいずれにおいても、正確なデータを取得
 することが出来る。

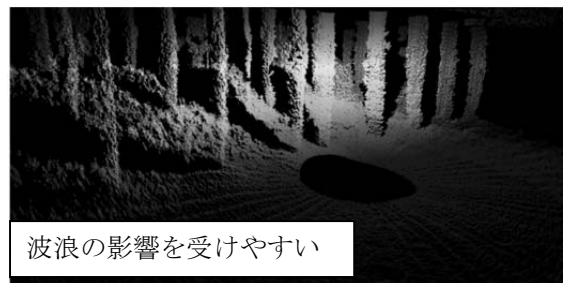
図-8 海底地盤 (陸上架台)

海底地盤は、ROVで計測した場合、水中架台で計
 測した場合では、それぞれ鮮明に計測出来ていた。
 しかしながら、陸上架台で計測した場合は、波浪の
 影響を受けやすく正確な測量データが得られなかつ
 た(図-8)。

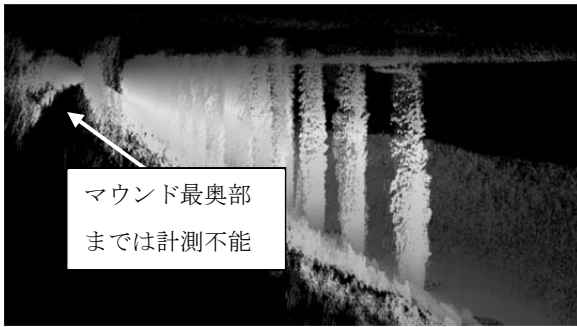
図-9 土留部・マウンド(水中架台)

土留構造は、ROVで計測した場合、陸上架台で計
 測した場合では、それぞれ鮮明に計測が出来ていた。
 一方で、水中架台で計測した場合に、マウンド最奥
 部まで確認が出来なかった(図-9)。これは、前面海

底地盤に水中架台を設置して計測したことから、最奥部がマウンド法面の影となるためと考えられる。

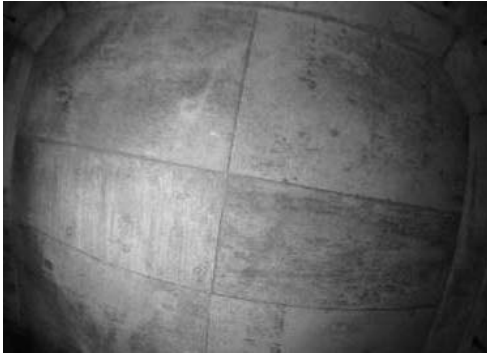
図-11 STYLUS G-Trackerによる撮影画像

画角204°のレンズのカメラ(STYLUS G-Tracker)で撮影した写真が図-11である。概ねコンクリート面の状況は確認出来るが、端部がやや暗くなる傾向にあった。

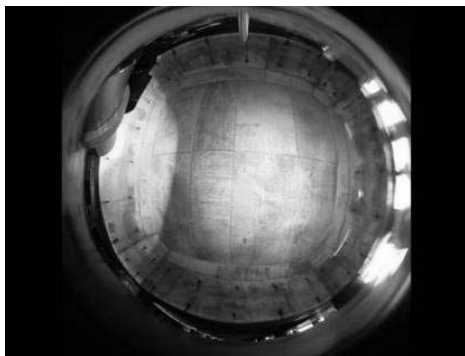
図-12 EX-FR200による撮影画像

全天周レンズのカメラ(EX-FR200)にて撮影した写真が図-12である。広範囲の撮影が可能であったが、端部でゆがみが生じ、やや確認し辛い結果となった。

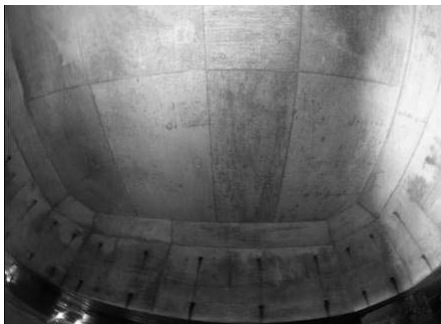
図-13 GoProHERO4blackによる撮影画像

超広角レンズのカメラ(GoProHERO4black)で撮影した写真が図-13である。全体的に明るく、コンクリートの状況の確認がしやすかった。今回取り付けしたのは1台であったが、2~3台取り付ければ、対象となる範囲をほぼ網羅できると考えられる。
