# タブレット端末を用いた 道路付属物点検システムの構築と試行結果

長岡工業高等専門学校 若林 颯馬  
長岡工業高等専門学校専攻科 学生会員 馬場ひとみ  
長岡工業高等専門学校 正会員 井林 康

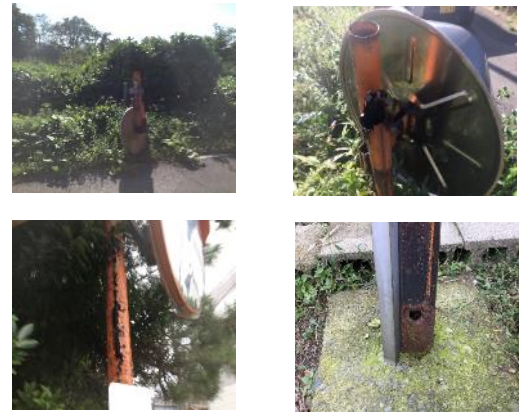
収集されたデータの点検調書に記載されている内容の分析として、まず、撮影された損傷写真に着目した。腐食の損傷判定が「III」の例をFig.3に示す。腐食が進み破断してしまっているものがあり、中には即日撤去と記載されているものが存在した。その他、道路付属物の中で、電柱等に付設されており、支柱本体が存在しないもの、基礎コンクリート部が舗装により覆われており、判定ができないもの、支柱が木造のものなどが存在していた。

Fig.3 Photograph example of corrosion and break

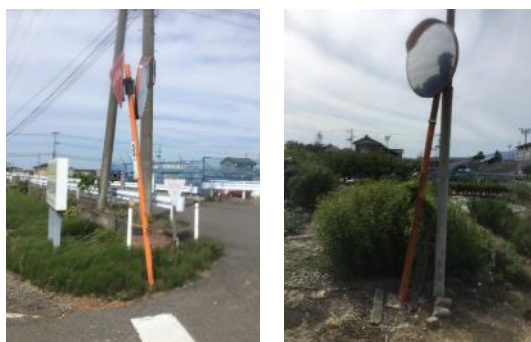
形欠損の原因はどのようなものが考えられるか確かめるため、出力した PDF に着目したところ、支柱本体に関しては Fig.8 のような損傷写真、道路反射鏡・標識板に関しては Fig.9 のような損傷写真が撮影されていた。そのため、変形欠損の原因は車等の衝突、または積雪によるものではないかと考えられる。

Fig.8 Photograph example of transformation of the main

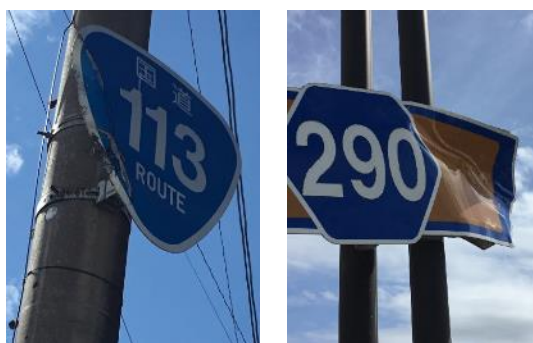
Fig.9 Photograph example of transformation of the road
