宮城県白石川での2020年中学生溺水事故時の地形および流況の特徴の把握

長岡技術科学大学・環境社会基盤系 犬飼 直之
朝日海洋開発・代表取締役 安倍 淳
長岡技術科学大学・物質生物系 齋藤 秀俊

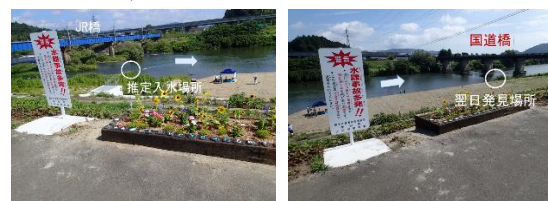
図-5 白石川河川堤防上から調査場所方向(左: 上流方向, JR東北線白石川橋, 右: 下流方向, 国道白幡橋)

図-5に白石川右岸堤防上から見た領域を示す。図左側のJR橋の下流から河川幅が拡大し、そこへ3本の急流部が現場領域へ流入することで、現場領域は穏やかに見える流況となっている。聞き取り調査によると、事故は左図の丸印の川岸から河川中央方向へ延伸している砂嘴（さし）の先端部付近で発生した。

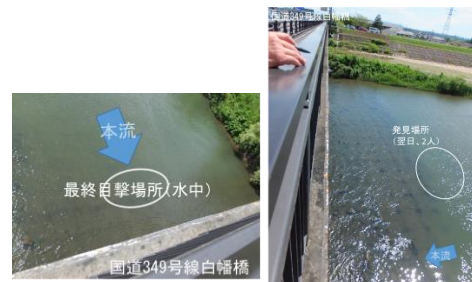
図-7 最終目撃場所（左図）および発見場所（右図）

調査時には、事故時に救助活動をおこなった仙南地区広域行政事務組合消防本部大河原消防署および仙台市青葉消防署の担当者に来ていただき、事故発生状況や発見状況などを情報提供していただいた。それによると、入水場所で5名が入水し、うち3名は自力で岸へ戻ったが、2名はそのまま溺水したとのことである。また、最後に目撃された場所および翌日の発見場所などを把握することができた。図-6および図-7に入水場所および最終目撃場所、発見場所などを示す。発見場所は、図-1中の白幡橋の床固の上流側である。

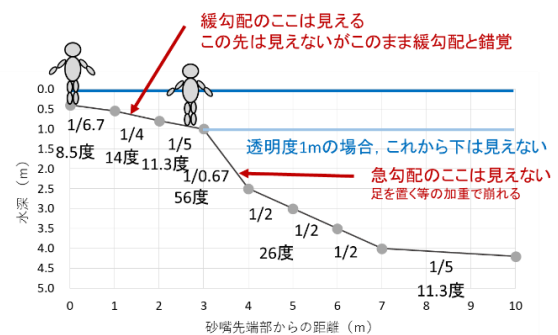
図-8 砂嘴先端部の水深変化状況と、透明度の関係

図-8に、現地調査から取得した砂嘴先端部の水深変化状況と、透明度の関係を示す。図より、水深1m以深では急勾配となっている。図-9に、砂嘴先端部での作業状況を示す。左図で、手前の調査員の足元では、長靴だけでなく水底の緩勾配の状況や底質の色を確認することができる。しかし、胸下まで沈水した河川中央側の調査員の足元では、透明度や太陽光の屈折の関係で、水底の状況などを確認することは困難である。このように、水深1m程度以深の水底も遠浅の地形が続くように錯覚する可能性が高いことが考えられる。右図では、砂嘴先端部の水底勾配を計測している状況を示す。図中、推定入水場所から図中右方向の河川中央方向へ約2m移動しただけで成人男性の顎上の水深となっている。

底質の中央粒径は 1.4 mm であった。この粒径での安息角は、 34° 程度となる⁹⁾。これより図-8 の急勾配部は安息角となっており、足を踏み入れただけで崩壊しやすい状況であることがわかる。

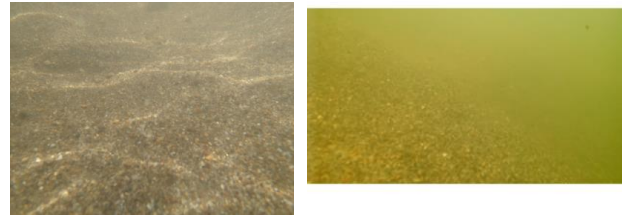
図-10 砂嘴先端部の水底状況

図-10に、事故発生場所付近の砂嘴先端部の水底の底質の状況を示す。この場所で底質を採取した。図より、比較的細かい粒径の川砂が傾斜して堆積している。砂嘴先端部で採取した底質の粒径加積曲線を求め、粒度分布および中央粒径を把握した。その結果、この

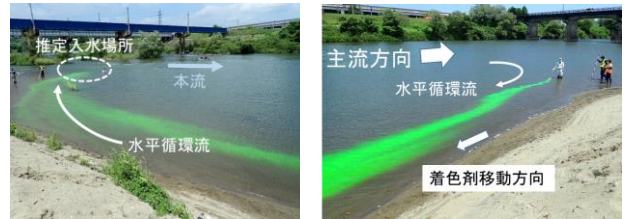
図-11 砂嘴下流部の水平循環流可視化状況

事故発生場所である砂嘴の下流部で水平循環流が発生していた。図-11 に、砂嘴の下流部の右岸側の水平循環流の可視化状況を示す。着色剤の平均移動速度を計測したところ、約 3 cm/s であった。水平循環流が生成している要因として、砂嘴の突出による地形効果により流れの剥離が生じたことが原因であると考えられる。

沈水した場合、足が着底できないくらいに水深となるが、犬飼ら⁷⁸⁾によると、流水場における立ち泳ぎで手漕ぎだけの状態では、流速 0.2 m/s 程度でも避難困難となる。図-11 および図-12 のとおり、砂嘴付近では下流から砂嘴先端部方向への水平循環流が流入していることが多く、この流れは溺水者の人体を更に本川方向へ押し出す方向の流れとなる。図-12 では、砂嘴先端部から本川方向へ流出する速度は約 0.25 m/s であったことから、退避が困難な流速である。

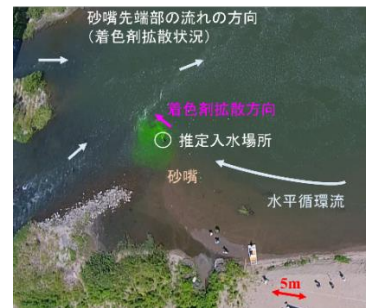
図-12 砂嘴先端部からの着色剤の拡散状況

図-12 に砂嘴先端部からの着色剤の拡散状況を示す。図より、砂嘴先端部から本川方向へ流出している。流速は約 0.25 m/s であった。これは前述の水平循環流の影響であると考えられ、砂嘴先端部で転落した人体が砂嘴へ戻ろうとする動きを阻害する力になると考えられる。溺水者は、この流れにより砂嘴先端部へ戻れず、更に水深急増部方向へ流されたと考えられる。

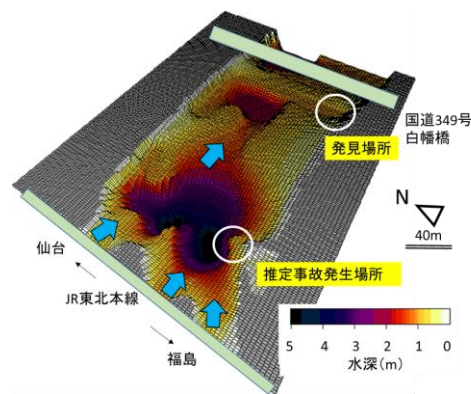
図-15 作成した領域の数値情報

この情報と、作業船に装着した測深器から取得した水深情報(図-14)を用いて 1 m 格子間隔の数値情報を作成した。領域の鳥観図を図-15 に示す。図より、事故発生場所である砂嘴の先端部では水深が急激に増大していることがわかる。また、現場領域上流側の鉄道橋付近では、水深が大きく 4 m 以上であった。その下流方向では、本流付近は水深が 2 m 程度であるが、幅は狭くなり、その両側では 1 m 以浅の浅水域となっていた。
