# 地盤特性に着目した新潟県中越地震における武道窪地区の地震被害の解明

長岡技術科学大学 ○ 大矢永遠  
長岡技術科学大学 正会員 池田隆明

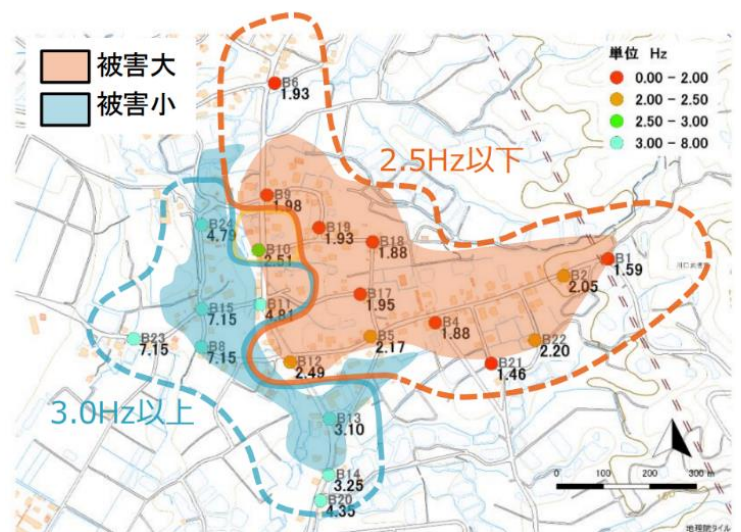
図 1-2 既往研究による武道窪の被害と卓越振動数<sup>4)</sup>

2004年10月23日に発生した新潟県中越地震においても最大震度7を観測し、多くの観測点で大きな被害をもたらした。震度7を観測した新潟県旧川口町でも多くの被害が発生した。しかし、武道窪地区での家屋被害の状況は一集落の1km<sup>2</sup>未満という狭い範囲内であるにも関わらずエリアによって異なる<sup>3)</sup>ことから、地盤特性が地震被害に影響を与えている可能性が指摘された。既往研究では当該地域における家屋の被害状況の詳細分析と常時微動を用いた地盤特性の評価が行われた。家屋の被害状況の詳細分析では、地震前後での住宅地図の変化や空中写真、現地での3日間のヒヤリング等から家屋の被害情報のアップデートが行われた。常時微動探査を用いた地盤特性の評価について既往研究による武道窪地区の被害と卓越振動数の関係を図5-2に示す。当該地域における複数箇所の地盤の卓越振動数を算出し、その結果と被害分布の比較を行っている。被害大の領域では2.5Hz以下が卓越し、被害小の領域では3.0Hz以上が卓越していることが確認され、被害が大きくなるほど地盤の卓越周期が長くなる傾向を示し、表層地盤の卓越周期と地震被害の分布に相関があることを示唆した<sup>4)</sup>。しかしながら、被害大と小の大まかな相関は示されたものの、中程度の被害と卓越振動数との関係については不明瞭な結果となった。これは常時微動計による測定では点でのデータしか取得できないためである。そこで本研究ではより詳細な検討を行うため、各カテゴリの境界部の地盤特性の連続的評価を目的に表面派探査手法を用いて2次元S波速度構造を推定し、結果の地盤特性と地震被害の関係について検討を行う。

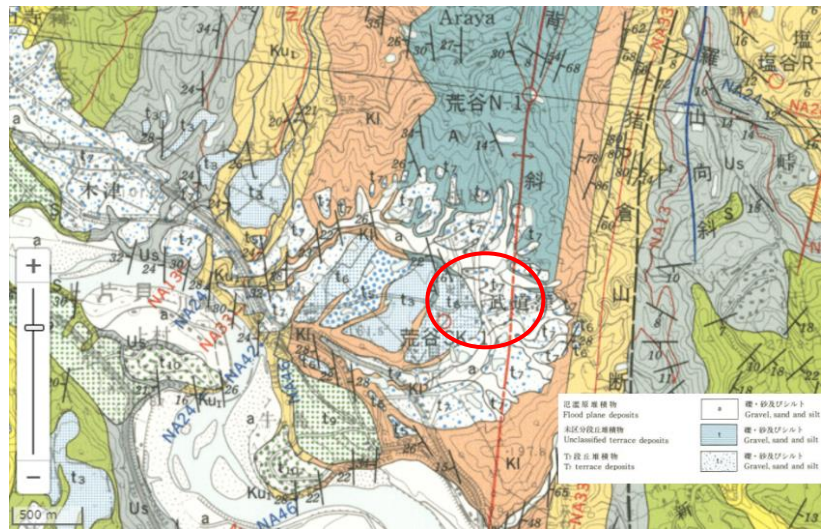
図 2-2 武道窪の地形分類図<sup>6)</sup>

武道窪の地形はかつて大きく蛇行していた旧信濃川が河道短路によって切断・放棄された馬蹄形の低地内に位置し、当該地域を南北に縦貫する県道付近を境として主に二つに構成されている。武道窪の地形分類図を図 2-2 に示す。図 2-2 によると武道窪の東側、西側ともに「礫・砂及びシルト」となっているが性質が違い、東側は氾濫堆積物 a と段丘堆積物 T<sub>7</sub>、西側は段丘堆積物 T<sub>1</sub> と示されている<sup>6)</sup>。段丘堆積物 T<sub>7</sub> は段丘堆積物 T<sub>1</sub> より新しく堆積したものであることから、東側はかつて氾濫原と背後斜面からなり、その後背後斜面から供給された地すべりによる崩積土が氾濫原の上に乗生成された扇状地段丘であり、西側や西側周辺地域には河岸段丘であると考えた。

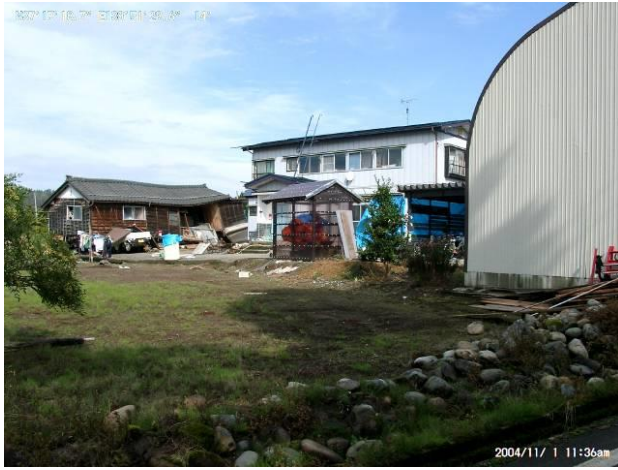
図 2-3 武道窪斜面中腹の様子<sup>3)</sup>

図 2-3 に武道窪斜面中腹の様子を示す。この写真からもわかるように現地には多くの丸くなった石が存在している。このことから河川の影響を受け、かつて河床であったことが考えられる。

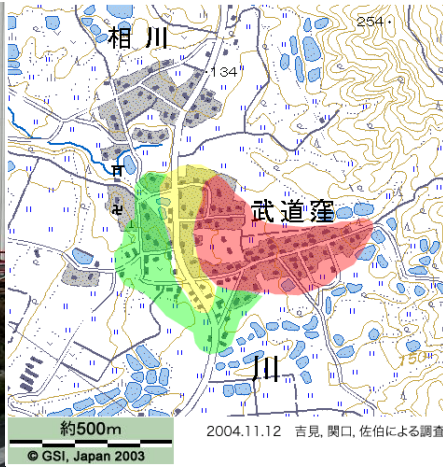
図 2-4 武道窪の家屋の被害状況<sup>3)</sup>

旧川口町各地区の家屋の被害割合では、田麦山・小高や木沢・峠、和南津など全壊率が高い地区があることにに対し、武道窪では全壊率が半分程度である。おおよそ直下で発生した地震であるにもかかわらず被害状況が異なることから、被害原因が異なると考えられる。全壊率の高い田麦山などでは地すべりが被害の主な原因であることにに対し、武道窪では地滑りや地盤変形がみられなかったことから、地震動が主な原因であるとする。また、図 2-4 に示した産業技術総合研究所の調査によると、武道窪の東側(山側)では大破・倒壊が多く、中央部では中破・小破が多く、西側(平地側)では小破・被害なしが多い<sup>5)</sup>という被害状況であり、狭い範囲の中で被害はエリアによって異なっていた。このような理由から本研究では武道窪を対象地域とする。

被害大:大破・崩壊が中心

被害中:小破・中破が中心  
木造倉庫は大破

被害小:小破・被害なしが中心

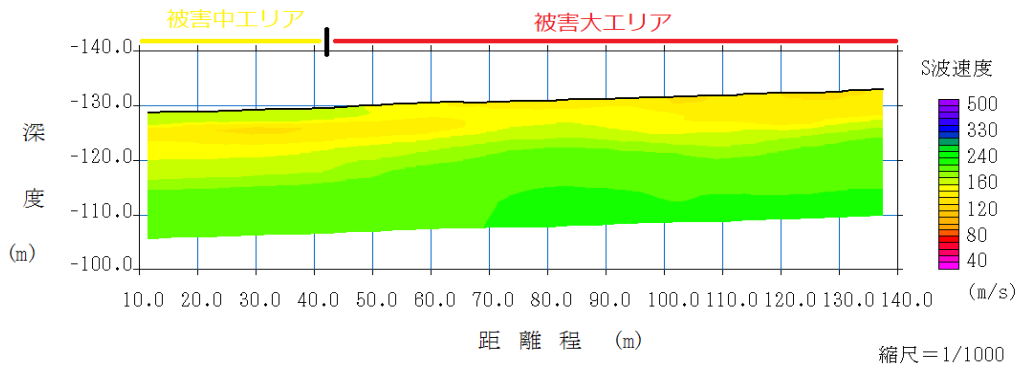
図 4-1 測線 1 の S 波速度構造

測線 1 の S 波速度構造を図 4-1 に示す。この測線は被害大エリアと被害中エリアをまたぐように設定されている。図 4-1 より距離程 70~90m 付近、深度 10m 以下では少し S 波速度が速くなっていると考えられる。

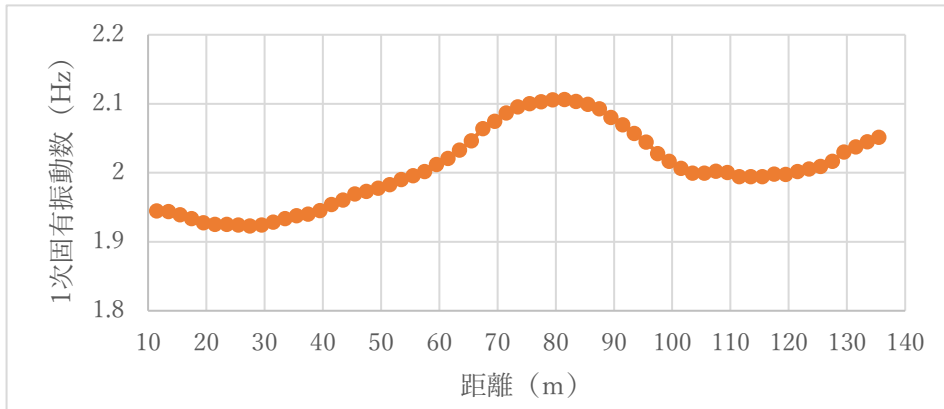
図 4-2 1/4 波長則を用いた 1 次固有振動数

図 4-1 は表面派探査で得られたデータから作成した分散曲線を元に作成されている。分散曲線作成時には基本的に各周波数で位相速度の振幅の大きい部分を選択していくが、地盤の連続性から分散曲線が急激に変化するとは考えにくいので、分散曲線が連続的に変化するように設定している。ここで、作成した地盤モデルの妥当性を検証するために 1/4 波長則を使用する。1/4 波長則を用いることで簡易的に地盤の固有振動数を求めることができる。分散曲線のデータから 1/4 波長則を用いた 1 次固有振動数を図 4-2 に示す。図 4-2 の 1 次固有振動数からも距離 70~90m 付近では 1 次固有振動数が少し高くなっていることが確認できる。図 4-1、図 4-2 の特徴と地震被害の関係については今後検討していく必要がある。
