# 塩害環境下に設置された PC 桁における 外観損傷と内部鋼材腐食分布に関する調査

小川 晴希<sup>1</sup>・中村 文則<sup>2</sup>・山口 貴幸<sup>3</sup>・下村 匠<sup>4</sup>

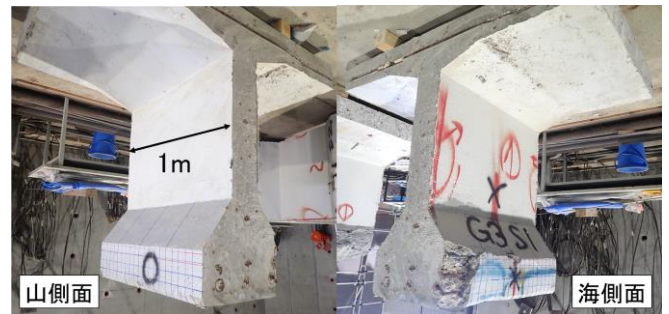
図-3 供試体 (G3-S1)

調査箇所は第 2 径間であり、図-2 に示す径間中央部の G1-CL から G5-CL、径間新潟県側の G1-S1 と G3-S1 の計 7 供試体である。橋桁上部工の外観損傷状況と内部劣化状況を調査するために、図-3 のような幅 1m 程度の供試体を橋桁から摘出し、それらを実験室に運搬することで調査を実施した。

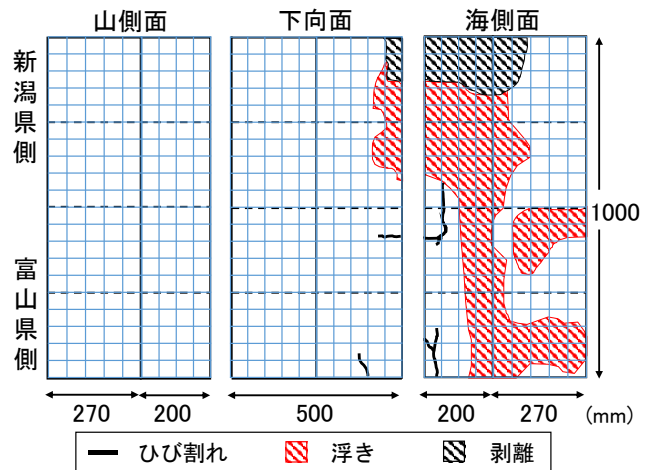
図-4 供試体フランジ部の展開図 (G3-S1)

外観損傷調査から得られた表面ひび割れ、剥離および浮きの範囲を整理した展開図を図-4 に示す。図の展開図は、供試体 G3-S1 の結果である。図に示すように、展開図の海側面において、表面ひび割れ、剥離および浮きが分布していることがわかる。その一方で、展開図の山側面および下向面では、ほとんど損傷は見られなかった。下向面の海側に損傷は生じているものの、下向面の山側および山側面には損傷が確認されなかった。

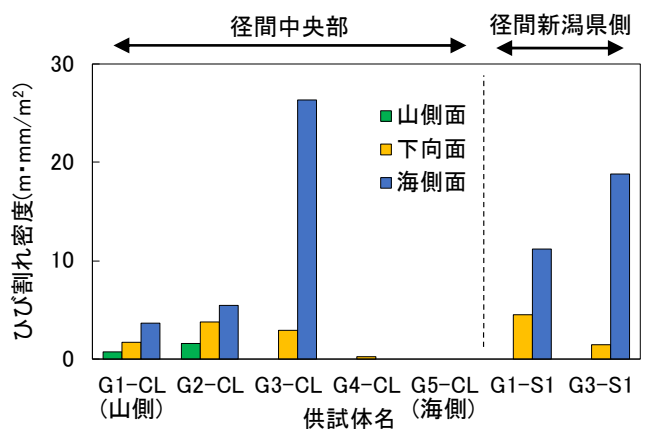
図-5 フランジ部の各面のひび割れ密度

展開図から外観損傷をひび割れ密度として定量化した結果を図-5 に示す。図より、各供試体のひび割れ密度は、海向面で大きく、山向面で小さくなる傾向がみられる。今回の調査では、ひび割れ密度は、橋桁の中央部に位置する供試体 G3-CL で最も大きく、供試体 G4-CL および G5-CL で損傷がほとんど生じていない結果であった。

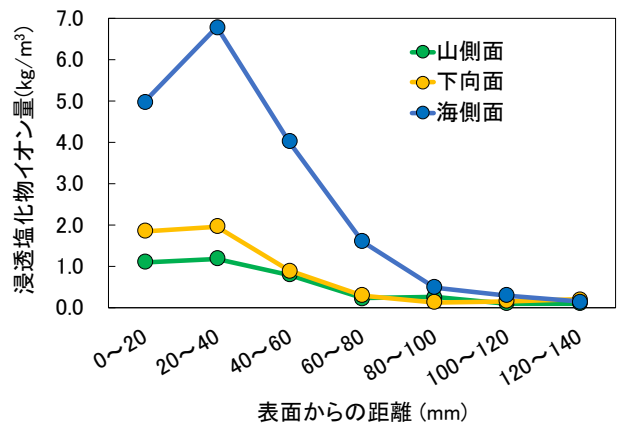
図-6 浸透塩化物イオン量の分布(G1-CL)

供試体 G1-CL のコンクリート内部に浸透している塩化物イオン量の調査結果を図-6に示す。図に示すように、コンクリート内部の塩化物イオン量は、表面から20~40mmの部分で最大となり、表面付近では若干小さくなる傾向がみられる。フランジの各面では、海側面で塩化物イオン量が大きくなる結果であった。

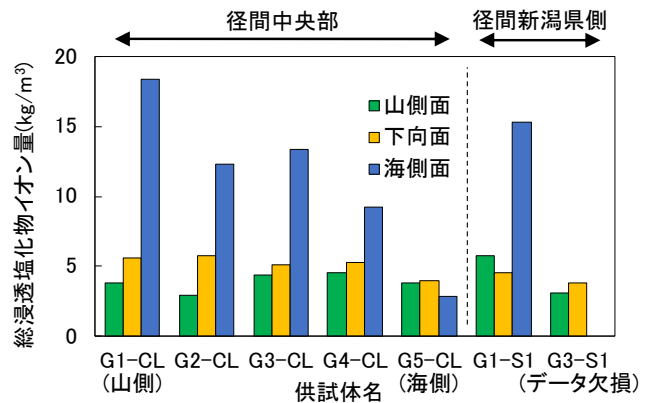
図-7 フランジ部の各面の塩化物イオン量

図-7は、供試体のフランジ部の各面の総浸透塩化物イオン量を整理した結果である。図の総浸透塩化物イオン量は、表面から深さ140mmまでの塩化物イオン量を合計した値である。図の供試体 G3-S1 は、海側面でコンクリートが剥離しており、ドリル粉を採集できなかったため、海側面のデータが欠損している。図に示すように、供試体の各面では、総浸透塩化物イオン量が海側面で大きく、下向面と山側面で同程度である。橋桁の最も海側に位置する供試体 G5-CL では、海側面の塩化物イオン量がほかの供試体と比較して小さい結果となっている。この位置は、降雨が直接作用する面であり、降雨作用が塩化物イオン量に影響を及ぼしている可能性がある。

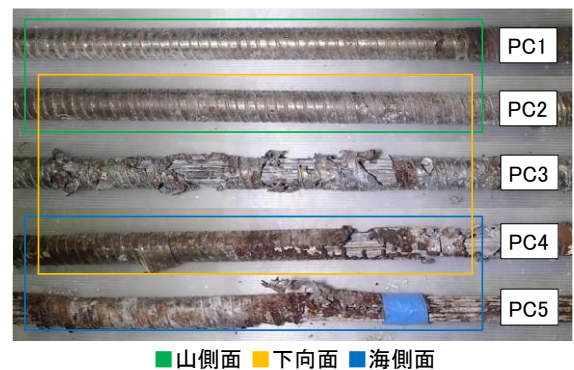
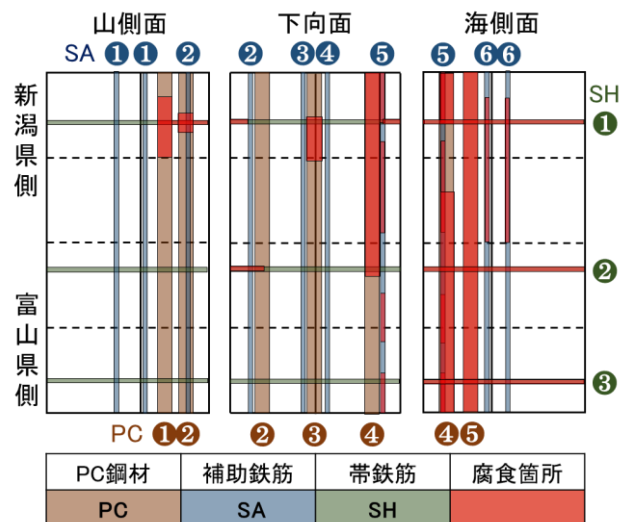
図-8 PC鋼材腐食状況および腐食分布 (G3-S1)

図-8は、供試体 G3-S1 のコンクリート内部のPC鋼材の腐食状況とPC鋼材、帯鉄筋および補助鉄筋の腐食分布を示したものである。図より、フランジの山側に配筋されていた鋼材 PC1 と PC2 では、PC鋼材およびシーズに腐食がほとんどないことがわかる。その一方で、海側に配筋されていた鋼材 PC4 と PC5 では、シーズの腐食が広範囲に発生しており、一部で内部のPC鋼材まで腐食している状況であった。

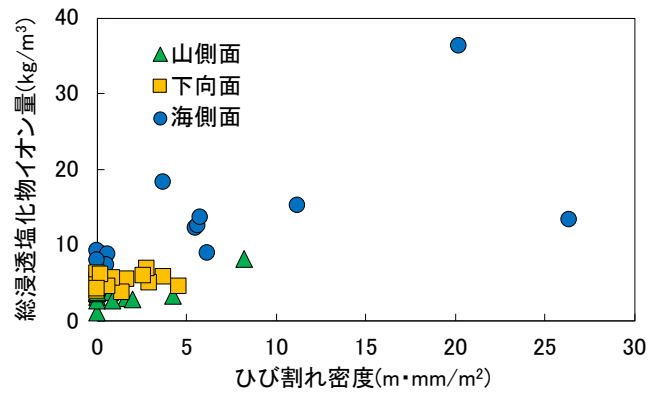
図-9 塩化物イオン量とひび割れ密度の関係

供試体フランジ部の各面におけるひび割れ密度(外部損傷)と総浸透塩化物イオン量(内部調査)の関係性を整理した結果を図-9に示す。図から、ひび割れ密度が大きい位置で、総浸透塩化物イオン量も大きい傾向がみられる。その一方で、ひび割れ密度が5(m・mm/m<sup>2</sup>)以下のフランジ面では、両者にばらつきがあり、明確な関係が示されていない結果であった。

この結果から、ひび割れ密度が大きく、外部損傷が激しい位置では、ひび割れ密度と塩化物イオン量に相関があることがわかった。

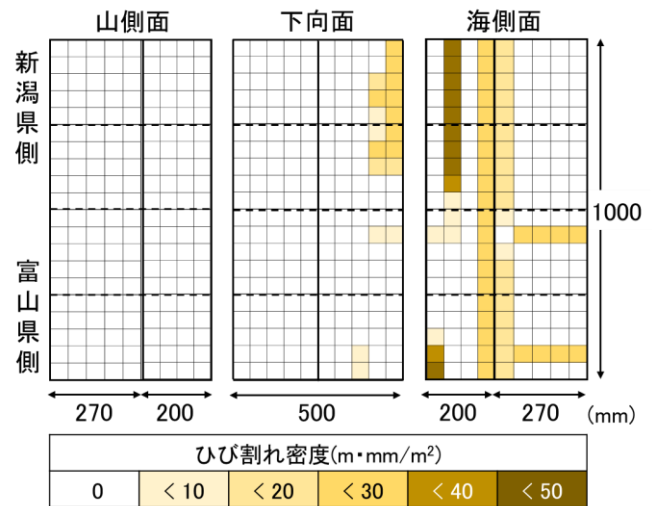
図-10 ひび割れ密度の分布 (G3-S1)

供試体 G3-S1 におけるひびわれ密度の展開図を図-10 に示す。図-10 の展開図では、ひび割れ密度が下向面の海側と海側面に分布しており、山側面で  $0(\text{m} \cdot \text{mm}/\text{m}^2)$  となっていることがわかる。図-8 のコンクリート内部の鉄筋の腐食分布でも、ひび割れ密度の分布と同様に、腐食している鉄筋が下向面の海側と海側面に分布している傾向がみられる。この結果より、ひび割れ密度と内部鉄筋の腐食位置の両者の分布は一致する傾向があることがわかった。また、ひび割れ密度の分布は、帯鉄筋および補助鉄筋が腐食している位置に分布しており、コンクリート内部の PC 鋼材だけでなく、これらの鉄筋の腐食が表面ひび割れに関係していることが明らかになった。
