既設 PC 橋のグラウト充填不足調査と補修検討について

大日本コンサルタント (株) ○ 西宏将
 長岡国道事務所 管理第二課 矢澤修一
 長岡国道事務所 管理第二課 松島智也
 大日本コンサルタント (株) 杉野亨

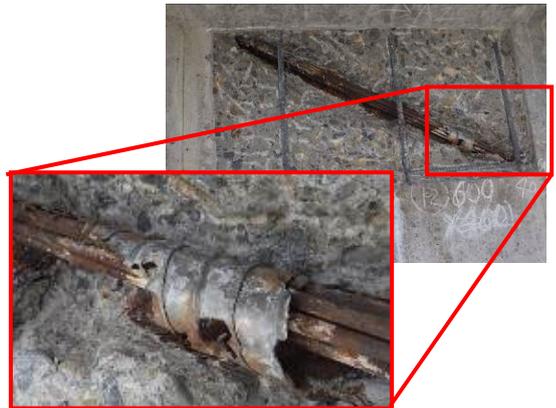
写真-1 グラウト不良と腐食状況

本橋は昭和 52 年に竣工した橋梁であり、橋梁形式は鋼単純箱桁及び PC ポステン単純 T 桁 5 連である。令和元年度の補修工事で主桁側面の「うき」をはつったところ、シースの欠損とグラウト不良、PC ケーブルの腐食が確認された(写真-1)。

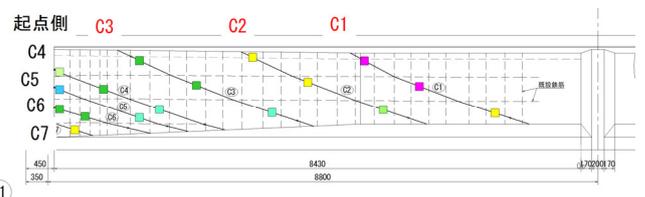
図-8 主桁側面図【第2径間, G1 起点側】

結果の傾向を考察する上で、第2径間での調査結果を代表して表-2に示す。上縁定着のケーブル(C1~C3)において、 f_2/f_1 値が0.85未満となる箇所が多く見られた。この結果は全径間で同様であり、特に上縁定着のケーブルや定着部付近の箇所で比率が低下する傾向であった。

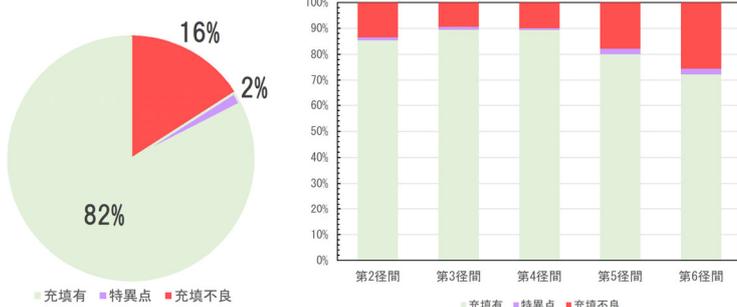
図-11 グラウト不良箇所割合

本調査における 1150 箇所の非破壊調査(IE 法)より、183 箇所 (16%) のグラウト不良が確認された(図-11)。径間別で比較すると、ケーブル長さが比較的長い第 4~6 径間側で充填不良箇所が比較的多く確認されており、ケーブルの延長が施工性に影響し、充填不足が生じた可能性が考えられる。(図-12)。

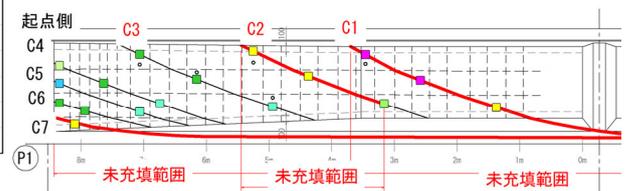
図-10 主桁側面図(不良箇所反映)【第2径間, G1】

微破壊調査で設定した閾値より、グラウト不良箇所及び再充填箇所の選定を行った(表-4)。非破壊調査において、充填が確認された箇所までをグラウトの充填有と判断し設定した。基本的には水平区間はグラウトが充填されているものとするが、ケーブル 1 本の内、上中下段で未充填であった場合は、水平区間についても未充填範囲として設定した。

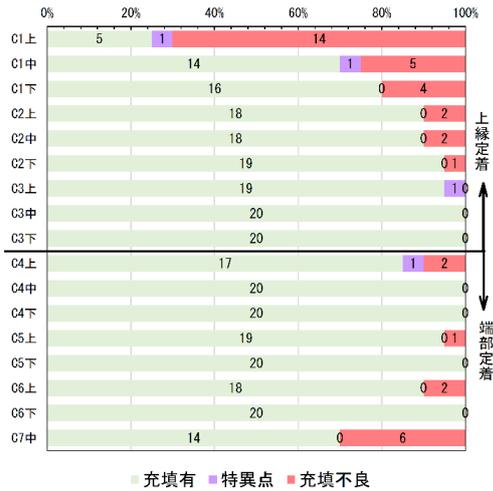
図-13 ケーブル別調査結果(第2,3径間)

また、ケーブルの定着位置別で比較すると端部定着部より、上縁定着部において充填不良箇所が集中する結果となり、既往の知見と同様の傾向であった（図-13, 14）。
