国道 18 号 旧妙高大橋の管理

旧妙高大橋は昭和47年にプレキャストセグメントカンチレバー工法によって架設されたPC4径間連続箱桁橋である(図-1)。平成21年度の橋梁補修工事の際に、第1径間中央で9本のPCケーブル破断が確認され(写真-1)、その後の検討で架替え方針となり、架替えまでの間「維持管理マニュアル」を作成し、モニタリングなどの対応を継続してきた(表-1)。

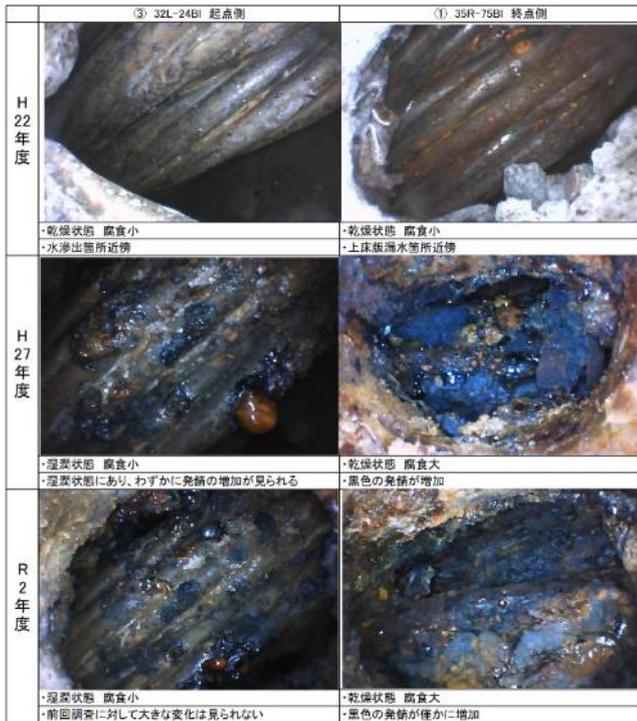
写真-2 ケーブル内視鏡調査例

平成21,22年度の調査で、全PCケーブル504本のうち調査可能な215本、約1,200箇所(約12%)の削孔内視鏡調査を実施し、グラウト不良が約6割以上あることが確認された(図-3)。このためグラウトの無い調査孔を利用して、腐食や破断の進行状況確認のため、定点観察として100~150カ所を選定し、内視鏡調査を継続した。一例を写真-2に示す。

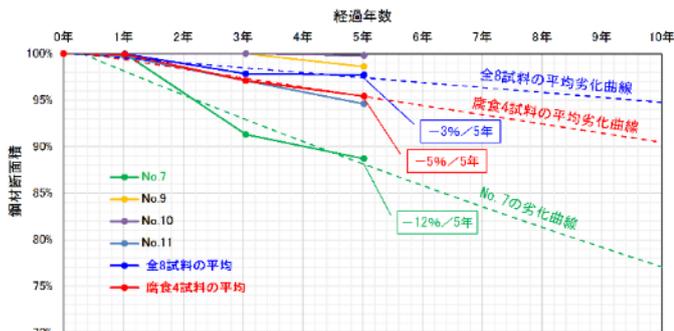
図-4 試験体の腐食進行状況

た。測定結果を図-4に示す。

設置した試験体の断面積減少量は、5年間で全8カ所平均3%、腐食があった4カ所平均5%、腐食最大カ所では12%に達していた。これより平均5%/5年の腐食とすると、破断発見後(H21)から現在(R3)までの12年間で、連続ケーブルで概ね7本(全60本×5%/5年×12=7.2)、張出ケーブルで11本(全88本×5%/5年×12=10.6)に相当する断面積が減少していることになる。

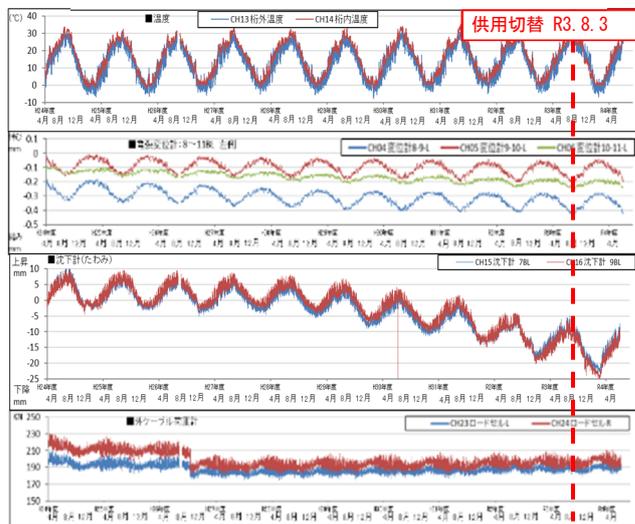
図-6 モニタリングの10年間の推移

モニタリング計測機器の設置状況を図-5に示す。計測は10分間隔でありWeb上で随時確認できる。モニタリングでは管理値(閾値)を設定しており、越えた場合は、管理者等の携帯電話に警報メールが自動配信されるシステムとなっている。モニタリングを開始してからこれまでのデータ推移の一例を図-6に示す。各計測値は温度変化に合わせて変動しており、たわみは夏冬の年間で約15mm、1日で約5mm上下

動している。これは橋脚の温度変化や、上床版と箱桁下部の温度差によるものと考えられる。

また、たわみはH27~28年度以降、徐々に増加していることがわかる。なお、このたわみは、計測している水管式沈下計の特性上、水位差の収束に5~15分を要し、かつ自動計測が10分間隔のため、ほぼ死荷重状態のたわみを計測している。

注) R3年度の冬期は豪雪だったことに加え、交通切替えより通常除雪が無く、積雪荷重や除雪車荷重の影響が含まれる。

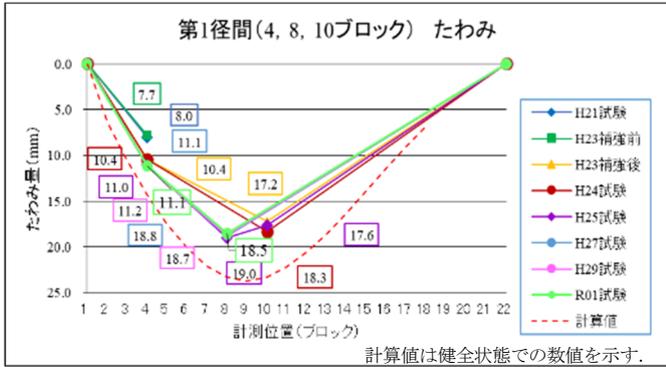
図-8 載荷試験年度別のたわみ (第1径間)

载荷試験は、平成21年の破断発見からこれまでに計9回、3日間の応力たわみ頻度測定を3回実施している。試験荷重は20t車6台計120tの静的載荷と、20t車1台の走行載荷である(図-7)。ただし令和2年度は劣化進行により、走行載荷試験のみ実施した。なお120t荷重は、TT-43トレーラーと大型車が並列で連行した際の曲げモーメントとほぼ同じで、現行道示のB活荷重曲げモーメントの約半分に相当する。120t載荷試験は第1径間と第4径間で実施しており、第1径間の120t載荷時のたわみの経年変化を図-8, 9に示す。たわみ計測値は計算値より小さく、経年劣化による変化はみられない結果となっている。これはPC鋼材の破断と腐食進行で、120t荷重時は計算の上では断面に引張応力が生じているが、曲げひび割れ発生応力以下で、全断面有効の剛性を保持しているためと考えられる。

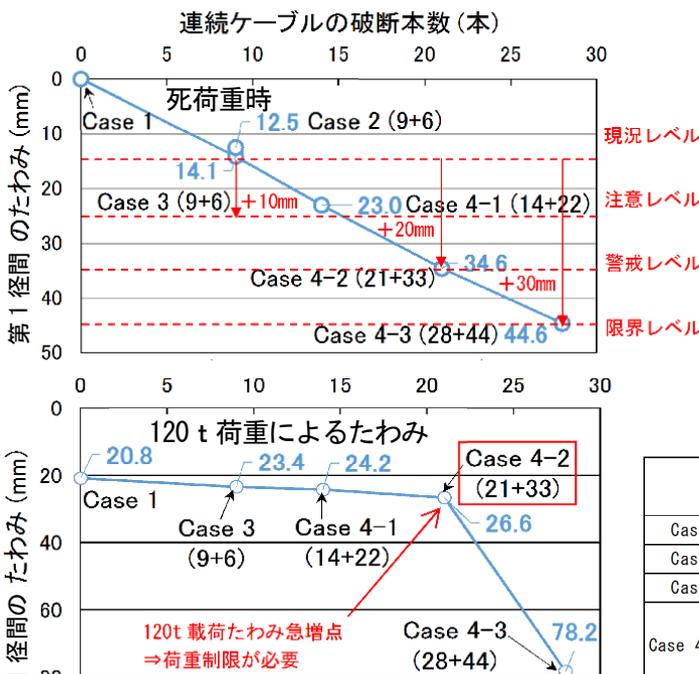
図-11 破断進行とたわみの関係図

PCケーブルの破断本数を増加させた場合の死荷重たわみと、120 t 荷重時たわみの解析結果を図-11に示す。破断が進行するとプレストレス力が失われて桁の反り上りが減少し、線形で死荷重たわみは増加する。この傾向は、当初ケーブルの約半分が破断した Case4-3でも線形増加で、死荷重状態では弾性的挙動を保持している結果となった。

120 t 荷重時たわみは、Case4-2の損傷状態を超えると桁断面の引張応力が大きくなり、ひび割れが発生し桁断面の剛性低下が生じる状態を示している。

図-11から120 t 荷重時たわみは、現況相当のCase3とCase4-2の差はで3mm程度の増加にとどまるが、死荷重たわみはプレストレスによる反り上り量が失われ、載荷時たわみより大きく約20mm増加する。これより管理値は、解析結果の死荷重たわみに着目することとし、120 t 荷重時のたわみが急増するCase4-2を供用判断の基準と考え、現況損傷相当のCase3から死荷重たわみ+20mm増加を荷重規制が必要な警戒レベルとした(表-3)。

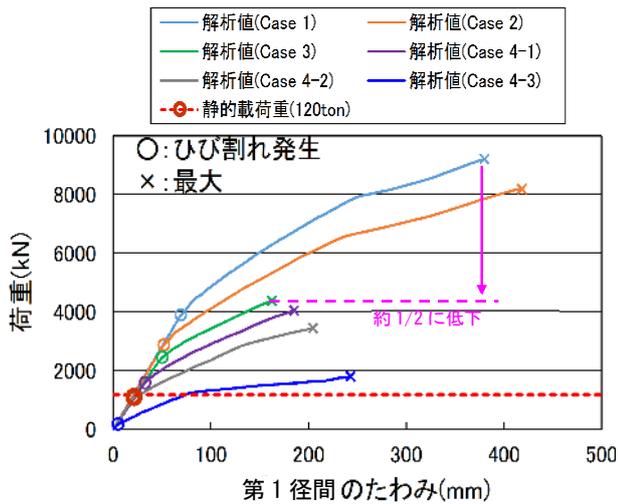
図-12 死荷重から終局までの漸増載荷時のたわみ図

死荷重状態から終局状態(破壊)まで漸増載荷させた場合の荷重-たわみの関係を図-12に示す。

PCケーブルの破断進行に伴い、最大荷重とひび割れ発生荷重は低下し、現況損傷相当のCase3~Case4-1では、健全時と比較すると破断とグラウト無しにより耐荷力と変形性能は半分以下に低下していることがわかる。Case4-2では120 t でひび割れが発生してたわみが急増し、Case4-3では僅かな荷重でもたわみが急増し終局に至ることがわかった。

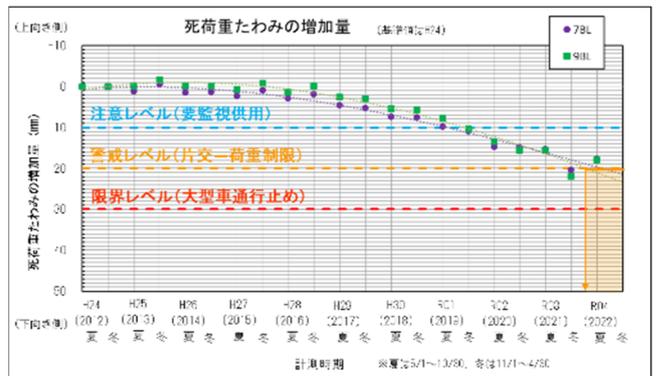
図-13 死荷重たわみの増加量

H28年頃から沈下計のたわみ計測値が低下し始めた。図-13は、年度毎の最大最小値をH24年度との差で示した図である。H28年度以降、たわみの増加は顕著になり、R元年度に注意レベル段階に入った。たわみ増加を近似式で予測した結果、R3年度には警戒レベルに達することが想定された。この劣化進行の傾向は、亀裂変位計の分析結果や、第3径間に新たなPCケーブル破断が生ずるなど、橋全体に見られるようになった。このため、新妙高大橋架替え工事の工期短縮を検討し、当初設計のRC床版構造から支保工と型枠が不要な合成床版に変更することなどで、約4カ月の工期短縮を図った。これにより令和3年8月3日、警戒レベル到達前に交通を切り替え、無事故で旧橋の供用を終えることができた。
