塩害を受けたプレストレストコンクリート桁の鋼材腐食量調査

長岡工業高等専門学校 阿部美里
長岡工業高等専門学校専攻科 学生会員 高野莉杏
長岡工業高等専門学校 正会員 井林 康

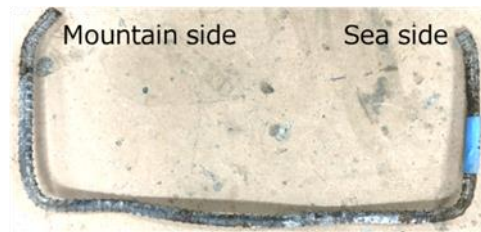
Figure.5 G3-S3 stirrup SH3

Table.1 で多くみられるスターラップは、軸方向鉄筋に巻き付けるように配筋されたものである。腐食量調査の結果、スターラップについても軸方向鉄筋と同様、海側の部分が腐食している傾向にあることが判明した。Figure.5 に採取箇所 G3-S3 のスターラップ SH3 を示す。

Figure.7 に G3-S3 桁の海側の外観損傷写真を示す。G3-S3 桁は軸方向鉄筋 SA5 で腐食率 18.3%、スターラップ SH3 で 12.3%(Figure.5)と、ある程度の腐食が確認されており、軸方向鉄筋 SA5 は、桁の外観損傷がみられる海側に配筋され、スターラップ SH3 も海側が腐食していた。よって外観の損傷と内部の腐食には相互関係があることが示唆される。

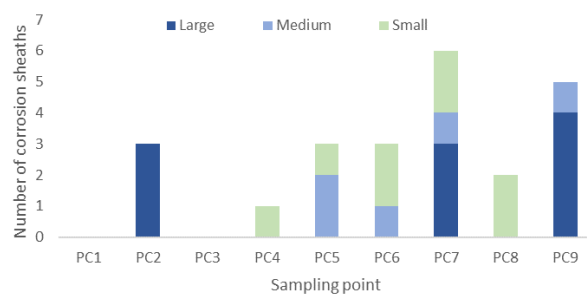
Figure.6 Corrosion condition of sheath

PC 鋼材の腐食はほとんど進行していなかったが、シースの腐食は多く確認された。シースの腐食を配置ごとにまとめたグラフを Figure.6 に示す。腐食の段階は大, 中, 小の 3 段階に分けた。Figure.6 を見ると、海側に配置されている PC7, PC9 でシースが腐食している傾向にあるのが分かる。シースの腐食も鉄筋同様、桁の海側は山側に比べ、海からの飛来塩分がコンクリート表面に付着しやすいため、微細なひび割れなどから塩分が侵入し腐食につながったことが要因として挙げられる。また、軸方向鉄筋、スターラップはシースより外側に配筋されていることから、軸方向鉄筋、スターラップが先に腐食し、そこからシースの腐食へつながったことも要因として考えられる。

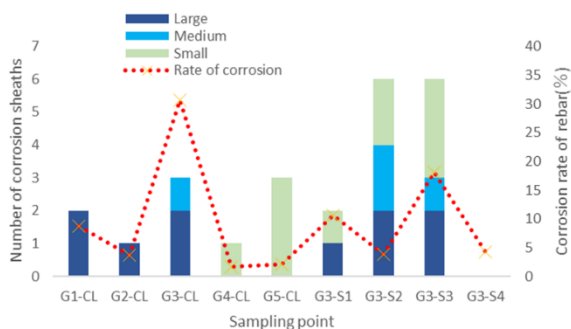
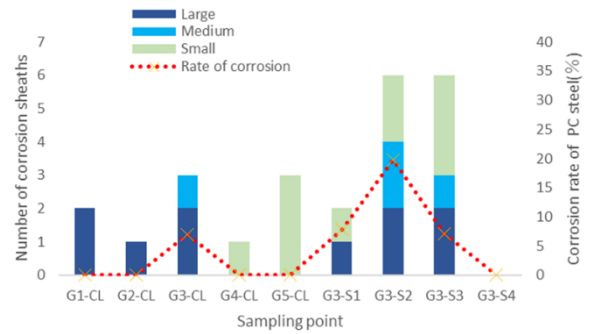
Figure.8 に採取箇所ごとのシースと鉄筋腐食率についてのグラフを、Figure.9 に採取箇所ごとのシースと PC 鋼材腐食率についてのグラフを示す。これ

らのグラフの G3-CL 桁に注目すると鉄筋の腐食率は高い値を示しているのに対し、PC 鋼材の腐食率は低い値を示している。対して、G3-S2 桁に注目すると鉄筋の腐食率は低い値を示しているのに対し、PC 鋼材の腐食率は高い値を示している。この状況と外観損傷を考慮すると、G3-S3 桁のように飛来塩分により海側に配筋されている鉄筋が腐食し、内部・外部が腐食する場合と G3-S2 桁のようにグラウト充填不足により内部が腐食する場合の 2 種類の損傷プロセスがあることが示唆された。
