2023年7月に福岡県犬鳴川で発生した児童3名溺水事故の調査結果速報

長岡技術科学大学・環境社会基盤系 正会員 ○ 犬飼 直之
(株)朝日海洋開発 安倍 淳
横浜市立みなと赤十字病院 鈴木 直子
由布市消防本部 油布 健太郎

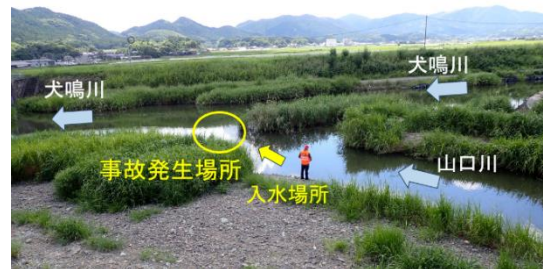
図-3 事故現場の様子(左岸堤防上から)

図-3および図-4に事故現場の水面上状況を示す。図-3より、現場は山口川の犬鳴川への合流地点であり、入水場所は現場のすぐ上流側の山口川左岸

側である。

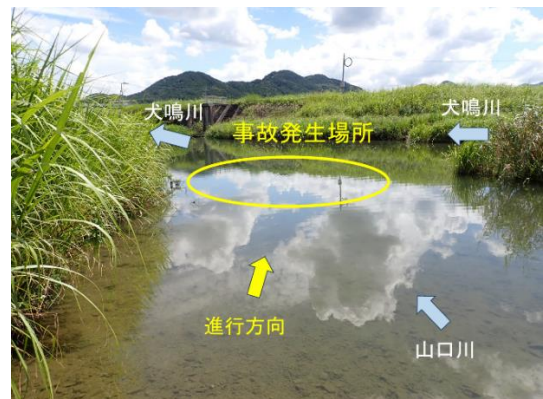
図-4 入水場所からみた事故現場の水面上状況(事故時と同様、水面が反射して水中状況不明)

図-4は入水場所から現場方向を見たものである。図より、入水場所では遠浅の水底が確認できるが、事故発生場所付近は上空の様子が反射しており、水中の状況は見えない状況であった。これより、入水場所からは遠浅の地形が続くと誤認しやすい状況であったと考えられる。

これらより、太陽光の反射や、水の透明度の問題で、水深が増大する場所での水中の状況が把握できない状況となることはよくあると考えられることから、入水時には十分注意が必要であると考えられる。

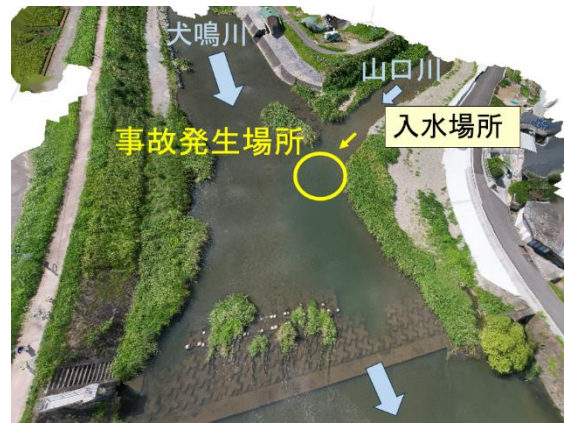
図-5 現場水域オルソ画像（無人航空機航空写真から作成）

無人航空機を用いて現場上空を空撮し、オルソ画像を作成した。図-5に現場水域を、図-6に事故現場付近を拡大した図を示す。図より、上空からの撮影画像は水深の変化を把握しやすくなっており、事故発生場所は水深が大きいと考えられる緑色箇所となっていることが分かる。

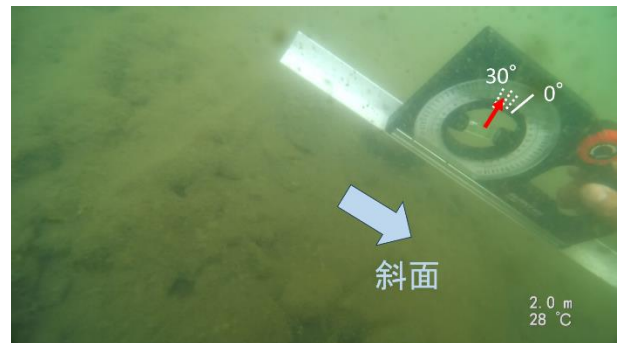
図-7 事故発生場所の水底状況および傾斜角度

水底の地形状況を把握するとともに、底質を採取した。図-7に、底質の状況と傾斜状況を示す。図より、底質は礫状であり、それに藻や浮遊物が付着していた。また、図中の角度計で計測した傾斜角は約25度であった。

現場の底質は碎石状の小石が堆積し急勾配地形を形成していた。水底勾配は約 25 度であり、足を踏み入れると崩壊はしないが表面を滑動および沈降し、身体は勾配以上に大きく沈下する状況であった。

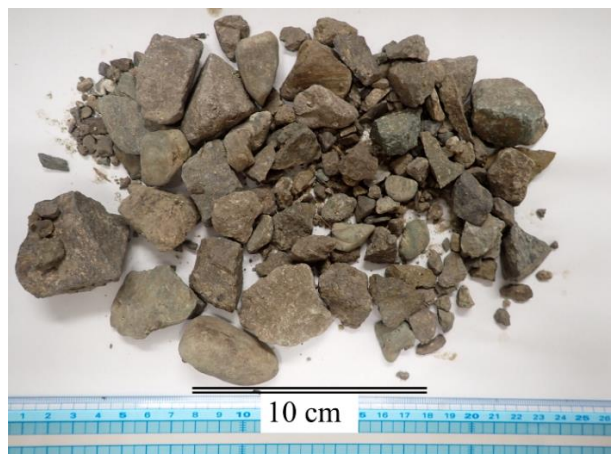
図-8 事故発生場所の底質

図-8に採取した底質を示す。図より、10mmを越える礫が分布していた。ここでは底質が比較的大柄で尖った形状の礫であることから、斜面のおうとつが大きく、さらに既往の河川における水難事故現場と比較して比較的締め固まった状況であった。また、底質表面は藻などで覆われており、急勾配とあわせて滑落しやすい状況であった。

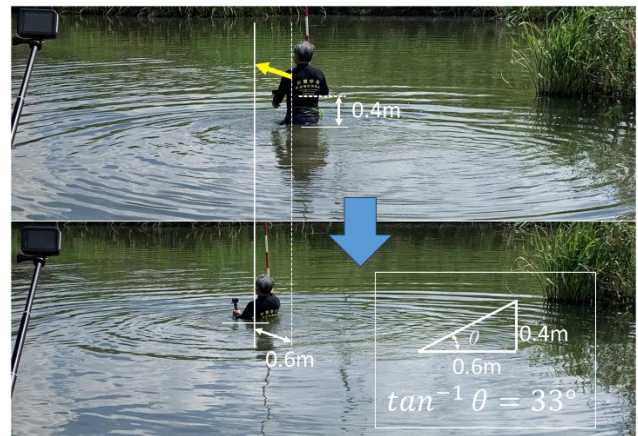
図-9 事故発生場所の水深変化状況

図-9に事故現場での調査者の水深変化を示す。図では、約0.6mの水平移動で約0.4m沈下しており、この変化量から推算する傾斜角は約33度となる。これは図-7に示す計測角の約25度よりも大きな沈下量となっているが、これは、人体の踏込みにより斜面表面で滑動・沈降し、斜角以上の鉛直変動があったからと考えられる。

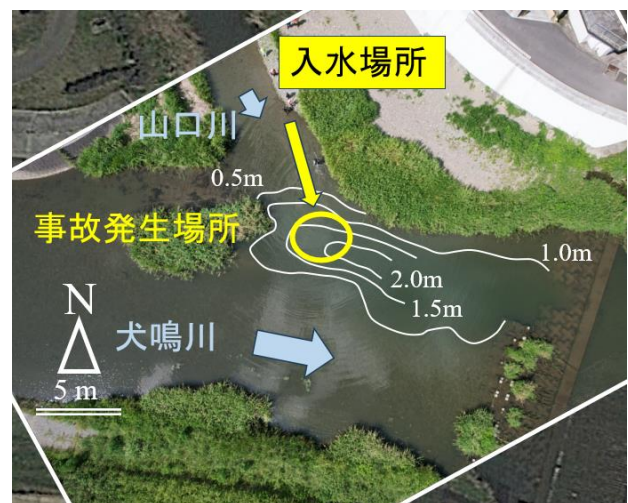
図-14 現場水域の水深

図-14 に、定点測量および面的測量から把握した現場水域の地形を示す。図より、入水場所付近では水深は 0.5 m よりも浅い水域であるが、事故現場付近では急激に水深が増大し、最大で 2 m を越える水深地形となっていることが分かる。

地形測量結果より、事故発生場所では急激に増大する地形であり、最大水深は 2 m 以上の水深であった。

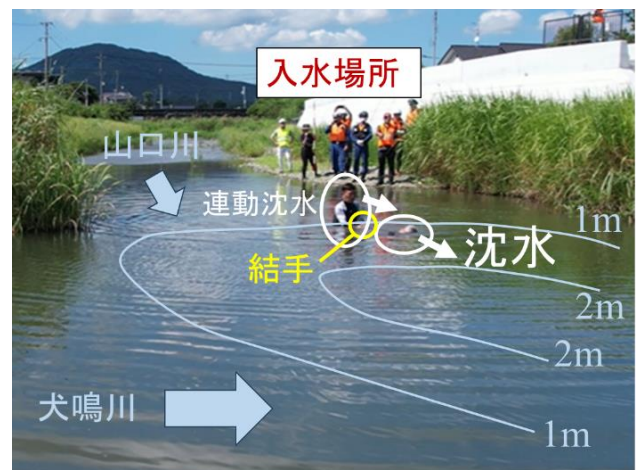
図-15 事故発生時の状況把握実験

実験では、先行者が事故発生場所である急勾配地形に足を踏み入れると、おうとつ¹⁰⁾の大きい底質表面で、被験者はバランスを崩しながら沈水した。更に手を繋いでいた後続者はそれに引きずられてバランスを崩しながら沈水した。

報道情報により、事故直前には溺水者は手を繋いで入水していた模様であり、先行者が転倒しながら沈降することで後続者が先行者に引きずられるようにバランスを崩して沈降したと考えられる。これにより、3 名が溺水したと考えられる。
