海岸線区における護岸壁の維持管理方針について

東日本旅客鉄道（株） 非会員 ○中山 智晴
 東日本旅客鉄道（株） 非会員 加藤 仁
 東日本旅客鉄道（株） 非会員 木原 竜

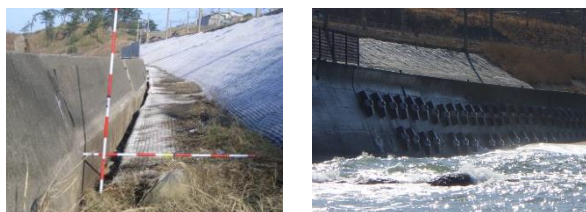
当社では海岸線を走行する線区を管理している。冬季の波浪の影響により護岸壁等で大規模な災害が複数発生しておりその都度対策を行っている写真1は2010年に海岸護岸壁の傾斜が発生し、対策として受圧板とアンカーを設置している状況である。写真2は護岸壁背面において波浪による大規模な路盤陥没が発生し、薬液注入による地盤改良と陥没を検知する検知線を敷設している状況である。写真3はのり面浸食と小規模の陥没が相次いで発生しており、護岸壁の新設を行っている状況である。

写真1 A地点護岸壁傾斜（左）と受圧板設置（右）

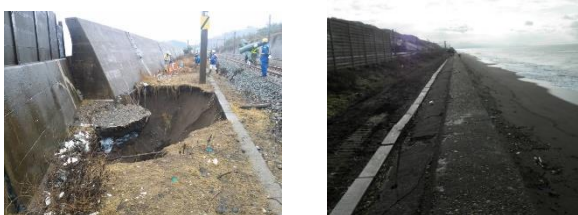
写真2 B地点護岸壁裏陥没（左）と検知線設置（右）

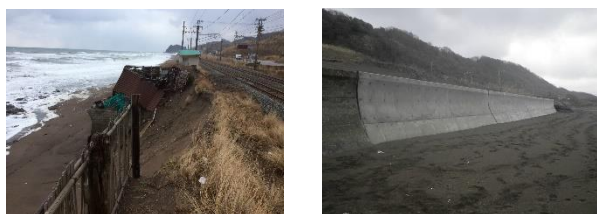
写真3 C地点のり面浸食・陥没（左）と護岸壁新設（右）

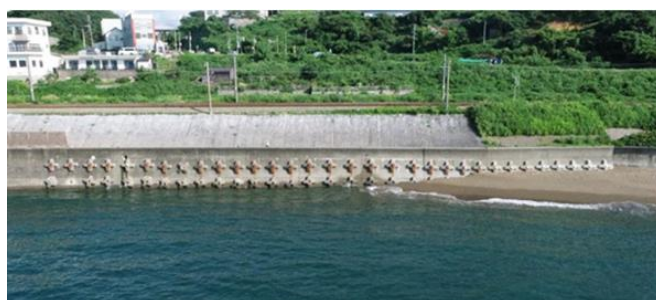
図4. 受圧板設置区間

図4に受圧板設置区間の全景を示す。盛土の上に線路が敷設されており盛土にはのり面工，海岸に面している部分には護岸壁を有する。2010年度に護岸壁のズレと背面の空隙が確認された。変状の原因を調査した結果、2005年に護岸壁背面ののり面にのり面工を施工し、さらに右側に新たに土留め擁壁を新設したことで山側からの地下水が上昇しやすくなったこと。加えて波浪による海面上昇と越波による水位上昇により、護岸壁背面に水圧がかかり護岸壁が傾斜したと考えられた。その為2011年度に対策工として護岸壁に傾斜が確認された箇所を中心に延長約100mの区間に受圧板アンカーを上下32か所、合計64か所施工している。

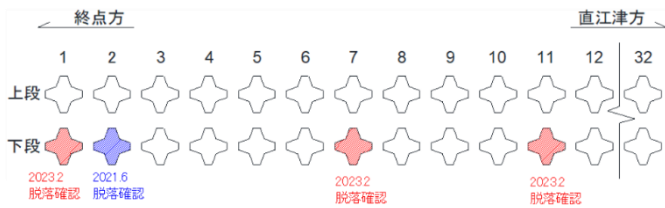
図5. 受圧板脱落箇所概略図

受圧板の脱落に関しては2021年に1か所、2023年度に3か所脱落されたことが確認された。図5に脱落箇所の概略図を示す。下段の終点方の区間に集中して変状が発生していることが確認出来る。

脱落の主たる要因として波返し擁壁の変位やアンカー鋼材のリラクゼーションにより緊張力が低下することで受圧板を固定する力が低下し、波力により受圧板の変位が生じやすくなったことが想定される。長期的に繰り返しの外力(波力や波に含まれる異物の衝撃)が受圧板に働くことにより、頭部保護キャップ、キャップコンクリートの破損や定着ナットの緩みを生じさせ、最終的に受圧板の脱落に至ったものとする。当該アンカーは波返し擁壁の変位及び転倒防止を目的(待ち受け型)としたものであるが、緊張力を導入することにより擁壁を変状、破損させることを防止するため、小さく設定されている。定着荷重が小さく、もともと外力に対して変位しやすかったという素因も考慮すれば、アンカー及び受圧板が外力(波力や波に含まれる異物の衝撃)を長期的に繰り返し受けたことにあると考えられる。劣化フローとして、

「①外力により頭部保護キャップ及びキャップコンクリートが破損→②定着ナットの緩みが発生→③受圧板回転等の変状発生→④海水によりマンション・鋼線に腐食が発生→⑤鋼線の破断・受圧板の落下」

が考えられる。以上のことから対策として2022年に受圧板を固定して外力に抵抗、外力を低減させる方法としてそれぞれ回転防止アングルの設置と受圧板ステンレスキャップの設置を行った。

しかしその後2023年に受圧板が3個脱落したことから恒久的な対策にはならなかったと考えられる。

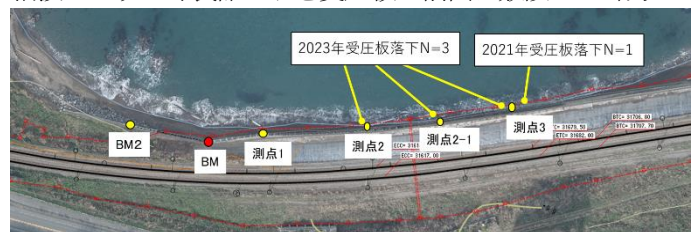
図6. 測量地点

2年に1回夏季～秋季にかけて実施する定期検査の他に最初の受圧板の脱落を確認した2021年より毎月水準測量を行っている。水準測量の測量ポイントを図6に示

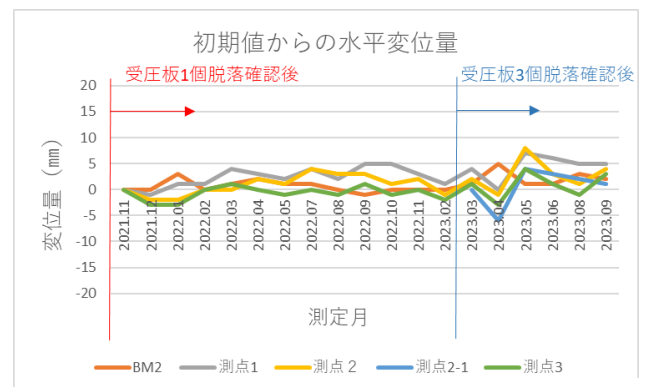
図7. 測量水平変位結果

す。受圧板が設置されている区間のBM2、測点1、測点2、測点3の2021年、測点2-1の2023年からの初期値からの水平変位を図7に示す。受圧板3個脱落後の2023年4月～5月にかけて変位量が大きくなっていることが確認出来るが、2023年9月時点では3月以前とおおむね変わらない値を取っていることから測定誤差によるものと考ええる。また、各測定ポイントの最大変位量は初期値から+5mm程度と概ね安定していることが確認できる。

受圧板の変状発生主な発生原因と現在の対策・維持管理方法について述べた。変状のハード対策として今後消波ブロックや袋詰玉石を受圧板の前面に敷設して外力

を抑制するものが必要であると考えられる。ハード対策が完了するまではソフト対策として現在の月に1回の測量を継続していく。また今後ドローン撮影による点群データの取得と比較し精度を確認する。結果精度が確認出来れば外圧が大きく作用する冬季前後のドローン調査で引き続き護岸を監視していく方針である。当社では海岸線区の構造物の定期検査を継続し、変状の早期発見に努め列車の安全・安定輸送確保を図っていく。
