道路橋床版の耐荷性能評価をふまえた補修検討について

北陸地方整備局 長岡国道事務所 長谷部 佑太

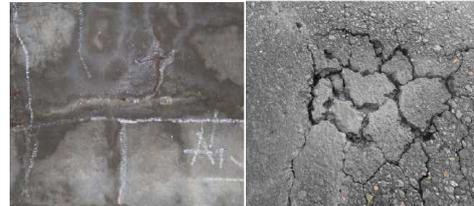
写真-1 長岡大橋の損傷状況（左：床版下面 右：舗装表面）

対象橋梁は、国道8号長岡大橋（長岡市）と国道17号新境橋（南魚沼郡湯沢町）とする。長岡大橋は1970年供用開始で現在まで53年が経過しており、3径間および4径間連続の非合成鋼桁橋が組み合わされた17径間の橋長1078.2mの橋梁である。新境橋は1990年供用開始で現在まで33年が経過しており、橋長62.5mの単純鋼非合成箱桁橋である。長岡大橋と新境橋では、床版下面に漏水・遊離石灰を伴う二方向のひび割れ（写真-1）が生じており、重車両の繰り返し走行による疲労と橋面防水の劣化による損傷が生じていることから、過年度の橋梁定期点検においていずれもC2判定とされている。

長岡大橋では、舗装ひび割れが生じており（写真-1）、これらの損傷が確認出来る箇所では、床版土砂化が進展していると推測できるが、さらに舗装表面に変状が表れていない土砂化を把握するため、床版上面の損傷

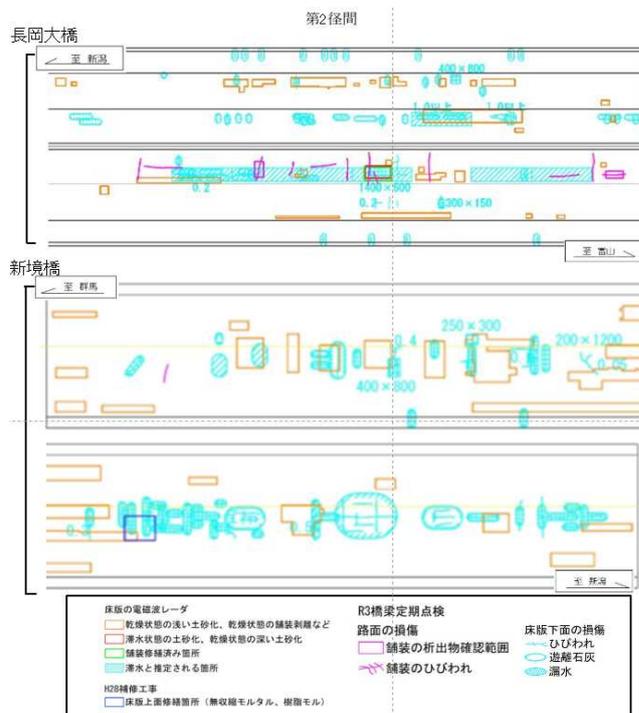
図-2 調査結果(上:長岡大橋 下:新境橋)

床版電磁波レーダーの調査結果と過年度の点検で確認された橋面及び床版下面に生じる損傷図、過年度の補修履歴を重ねた結果を示す(図-2)。調査結果を過年度の補修履歴や定期点検の結果と比較することで、床版土砂化や進行程度の確認をした。長岡大橋は、H24年度に床版部分打換え、R2年度に舗装打換えや橋面防水を実施している。H24年度に長岡大橋で補修した箇所がR3定期点検時では、補修箇所の近傍に漏水などが確認できることから、何らかの劣化が生じていると推測できる。

長岡大橋では、R3年度の定期点検で、析出物を伴う舗装の異常が確認されている。析出物の発生は床版上面の劣化が進行していると推測できることから、路面損傷状況と電磁波レーダーによる床版上面の比較を行うと、路面に析出物が確認された12箇所のうち4箇所はグループ2またはグループ3(表-1)の判定となった。析出物が確認された箇所では床版上面の土砂化が顕著に進行していると考えられ、電磁波レーダーで検出されない箇所では初期段階の土砂化と推測される。

床版上面の調査結果に定期点検で把握された床版下面の損傷状況を加えて考察した結果、H28定期点検で一方向ひび割れだった箇所がR3定期点検では遊離石灰を伴う二方向ひび割れに進行しており、グループ3と判定した箇所では、床版下面にひび割れや遊離石灰等が確認されることから、貫通ひび割れが発生していると推測できる。他方、橋面に析出物を伴う舗装の異常

が生じていても、床版下面には損傷が生じていない箇所も確認されたため、土砂化の深さや貫通ひび割れの有無が影響していると推察できる。

新境橋では、H28年度に舗装打換えと床版部分補修を実施している。新境橋でも長岡大橋と同様に、電磁波レーダーにより抽出された箇所の近傍で、ひび割れや遊離石灰が生じていることから貫通ひび割れが発生していると推測できる箇所が複数確認された。

土砂化が生じた床版に雨水などが供給されると急速に局所的な耐荷性能が低下することから、電磁波レーダーによる判定でグループ3(表-1)に該当し、床版下面に漏水や遊離石灰を伴うひび割れが生じている場合は部分全層打換えを行い、それ以外に該当する箇所と析出物が確認された箇所では床版上面補修を行うこととした。また補修箇所は部分的であり、補修箇所としない箇所で防水層の処理が異なる状況となり、再劣化の原因となるため、橋面全体の防水層を検討した(図-5)。

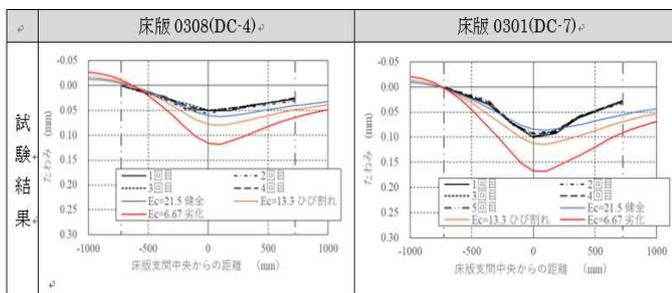
図-3 長岡大橋(左：床版 0308 右：床版 0301)

電磁波レーダーと定期点検により対象橋梁の床版上面の土砂化分布や床版下面の損傷状況を調査したが、それだけでは床版の耐荷性能を評価できないため、SIVEにより耐荷性能を評価した。長岡大橋は主桁と縦桁と横桁で囲われた範囲を1パネルとして調査した(写真-4)。調査対象は劣化が進行する第10径間の下り線のC2パネルを基本に、比較的健全な第11径間のB判定パネルの計9パネルとした。第10径間のうちひび割れ幅が「土木工事施工管理基準及び規格値」³⁾における対策目標値として設定されている「0.2mm」を超え1.5mmのひび割れが発生している床版0308と、比較的健全な第11径間より床版0301の調査結果を示す(図-3)。新境橋では、箱桁に挟まれる床版と箱桁上で近接目視が不可能な床版を対象に計16パネル調査し、定期点検よりひび割れ幅が0.2mmを超えている2パネルの結果を示す(図-4)。

長岡大橋の弾性解析による評価では、調査した9パネルのうち、外観変状では比較的健全な第11径間の床版0301のみが健全な状態を超過したが、ひび割れ状態には至っていない。見かけのヤング係数による評価では、床版0301は18.34kN/mm²となり、健全な状態と設定している21.5kN/mm²(表-3)を下回った。以上より、耐荷性能は概ね問題ないことが確認できた。

以上より、SIVEによる調査によって定期点検による外観変状調査でC2判定とされた床版の耐荷性能は概ね問題ないことが確認できた。しかしながら長岡大橋では、比較的健全と考えていた床版で耐荷性能の低下が確認されたことから、定期点検による外観変状のみで床版の健全度を評価して、対策工法を検討することは適切ではないと考えられる。

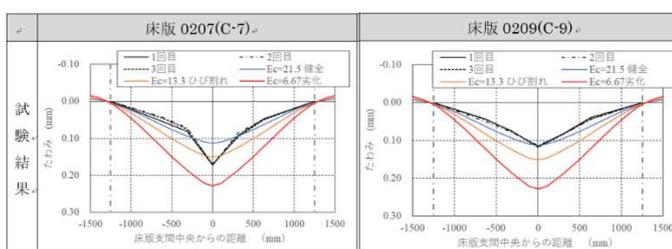
図-4 新境橋(左：床版 0207 右：床版 0209)

新境橋の弾性解析による評価では、床版0207(図-4)のみ計測値がひび割れ状態を超過したが、劣化状態には至っていない。見かけのヤング係数の評価では、床版0207でひび割れ状態の13.3kN/mm²(表-3)を下回り、早期措置段階と評価した。弾性解析による評価で健全な状態と判断した床版0209の見かけのヤング係数は21.21kN/mm²であり、予防保全段階と評価した。
