長岡市における視覚障害者誘導用ブロックの設置状況と問題について

長岡工業高等専門学校 稲田玲夏
株式会社 加賀田組 杉澤隼人
長岡工業高等専門学校 宮腰和弘

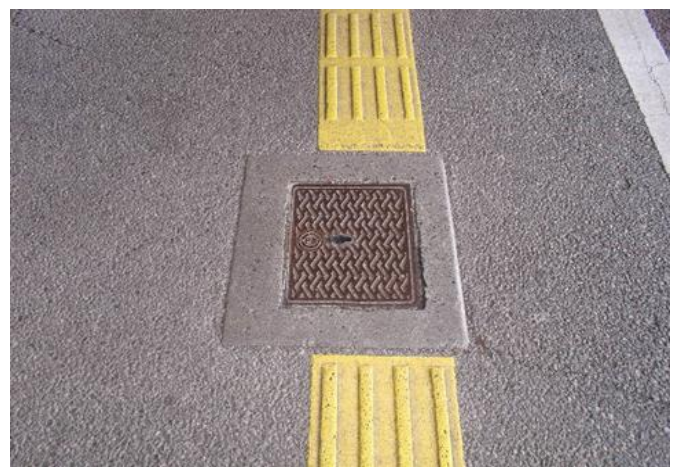
まず、マンホールによる連続性の欠如について述べる。図1は、マンホールによる連続性の欠如を表

す写真であり、これは大手通り周辺で撮影したものである。線状ブロック上にマンホールが設置されているため、連続性が失われていた。

マンホールによる連続性の欠如については合計23箇所が抽出され、そのうち12箇所がマンホール上に誘導ブロックが設置されていない。マンホール上に何らかの形で誘導ブロックを設置するか、誘導用ブロックを避けてマンホールを設置するか、どちらかの方法をとることが望ましい。

図1 マンホールによる連続性の欠如

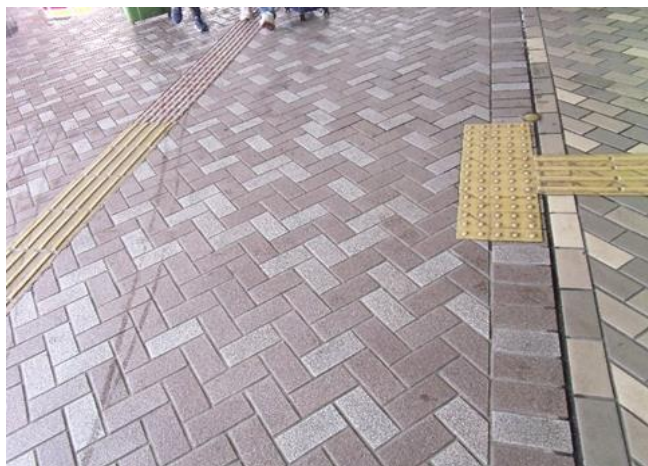
次に、管理者が異なることによる連続性の欠如について述べる。図2は、長岡駅東口と周辺建物の出入口との境界の誘導ブロックの設置状況を撮影したものである。管理は、長岡駅東口側(図の左側)は道路管理者が行い、周辺建物側(図の右側)は建物の管理者が行っている。管理者がそれぞれ異なるため、接続部で連続性の欠如が起きたと考えられる。

管理者が異なることによる連続性の欠如について合計11箇所に問題がみられた。誘導ブロックの接続部が途切れてしまっている箇所は、歩道や、通路の設置時期が異なる場合に管理者間での調整がうまく行われなかったためと考えられる。

図2 管理者が異なることによる連続性の欠如

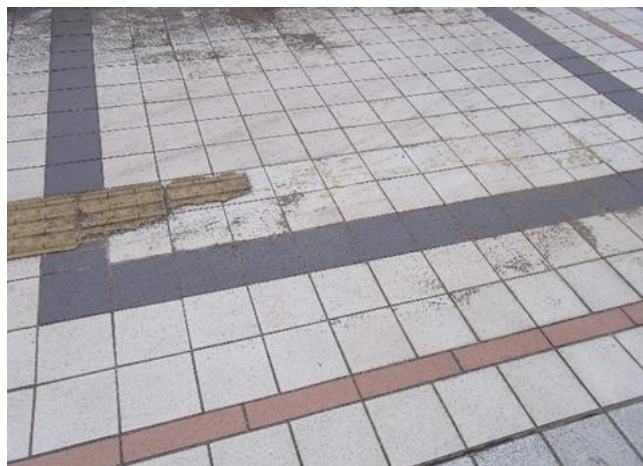
図3 材質と破損による連続性の欠如

れた。図3は、大規模小売店舗周辺で撮影したものである。ここは大きな破損がみられ、材質はシートが使用されていた。誘導ブロックの破損は大規模小売店舗周辺で多く確認された。材質がシートであり、車の出入口にある誘導ブロックは、破損しやすく、摩耗により機能が満たされていないことが分かった。早急に補修を行うことが望まれる。

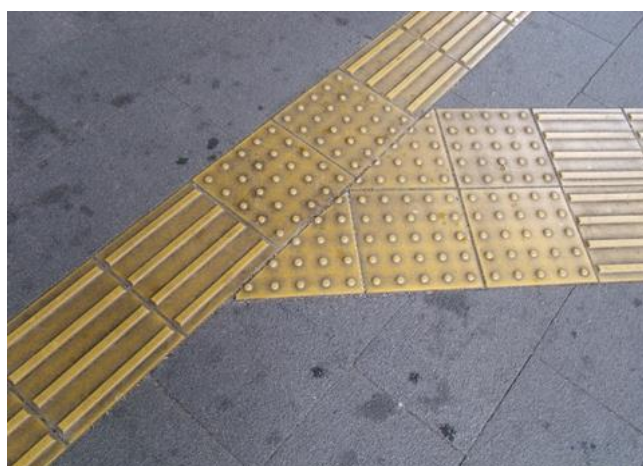
図4 点状ブロックの重なり状況

図4は、大手通り周辺で撮影したものであり、点状ブロック設置の重なりが不自然で、警告ブロック同士が重なって設置されている、この設置方法は適切であるかは不明であり、視覚障害者に対しヒアリングで確認を行った。

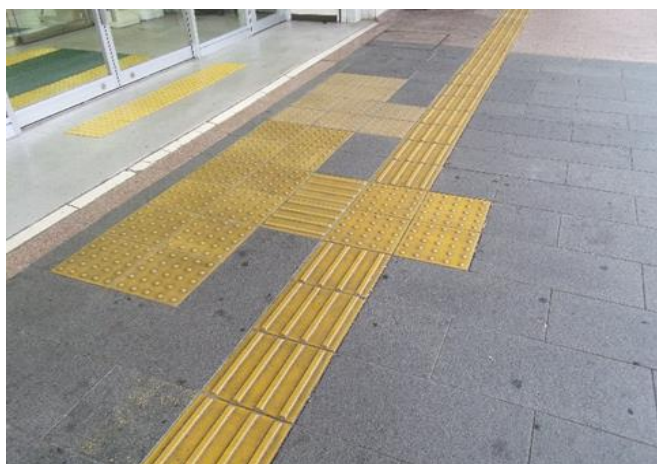
図5 必要以上の警告ブロック設置

図5は、JR長岡駅周辺建物前の誘導ブロックの設置状況である。警告ブロックが無駄に多く設置されているため、視覚障害者の方が混乱する可能性がある。また、視覚障害者の方だけでなく、車いすやベビーカーを利用する場合、キャスターが引っかかり走行しにくい。

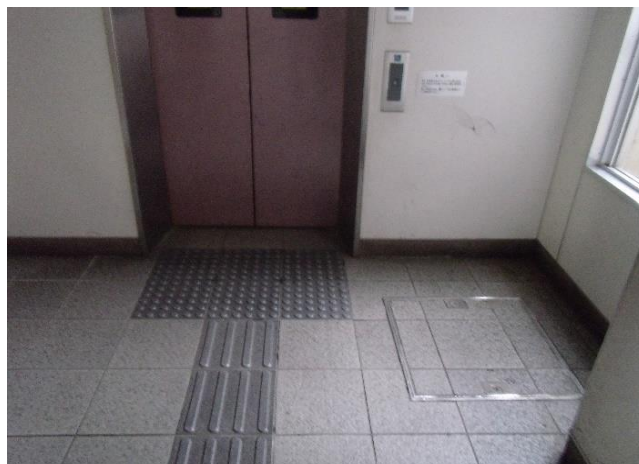
図5は、長岡駅東口の1階にあるエレベータ前の誘導用ブロックを撮影したものである。エレベータの直前まで設置されている。この設置状況では、車いす移動の妨げになる。また、階段直前に設置する30cm手前の警告ブロックの設置状況は、階段直前に設置されていた箇所、設置されていない箇所が確認できた。設置されていないと転落の可能性がある。階段前には、階段前から30cm手前のところに警告ブロックを2列に配置することが望ましい。

図6 エレベータ前の誘導用ブロック設置状況
