# 新潟県内の橋梁定期点検調書を用いたコンクリート床版の劣化要因の傾向

長岡工業高等専門学校 笠井綾乃  
長岡工業高等専門学校 正会員 井林 康

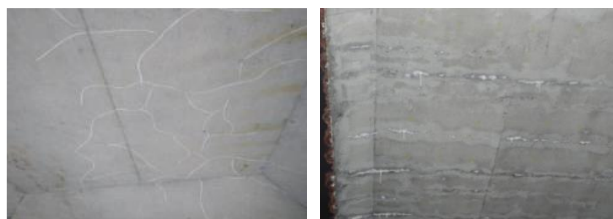
写真-1 床版ひびわれの例

データ a, データ b のひびわれの割合を図-3 に示す。データ a では 15 橋で床版ひびわれが記載されており、13 橋で遊離石灰を伴っていた。橋軸直角方向のひびわれが 9 橋、複数方向のひびわれも 9 橋であった。データ b では 12 橋で床版ひびわれがあり、橋軸直角方向が 11 橋、複数方向が 5 橋であった。また、1 橋以外の橋梁でひびわれに遊離石灰を伴っていた。

データ a と比較するとデータ b の床版ひびわれは一方方向のひびわれの割合が高いが、データ b は新しくできた橋梁のため、ひびわれが初期段階のもので、今後複数方向に進展し、データ a の割合に近づいていく可能性が考えられる。

床版の設計は昭和 42 年(1967 年)まで最小板厚が 140mm で設計されていたが、昭和 43 年に基準が変わり、最小床版厚は 160mm となった<sup>1)</sup>。データ a の 36 橋のうち、16 橋が 42 年以前に建設されており、最小床版厚が薄く設定されているため、ひびわれの原因が疲労である可能性も考えられる。

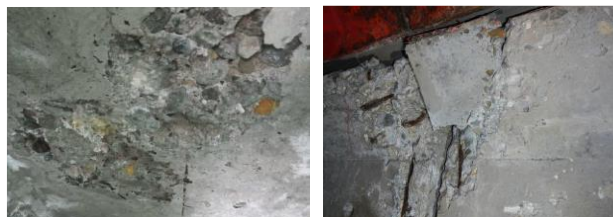
写真-2 剥離・鉄筋露出の例

いるものが半数以上あった。データ a の 18 橋で剥離・鉄筋露出があり、そのうち 3 橋でジャンカ、かぶり不足と橋梁点検調書に記載されていた。データ b では 11 橋で剥離・鉄筋露出があり、そのうちの 2 橋でかぶり不足、1 橋で豆板と記載されていた。

剥離・鉄筋露出は、橋梁点検調書に損傷理由が記載されていないものがあったが、データ a の橋梁とデータ b の橋梁の両方で、損傷の原因は全体としてかぶり不足によるものだと考えられる。

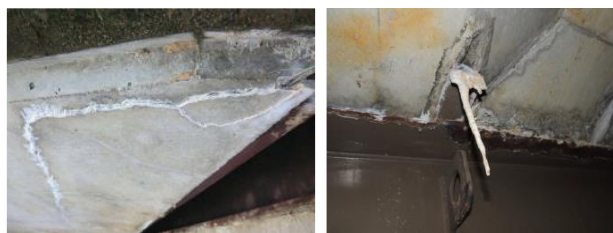
写真-3 漏水・遊離石灰の例

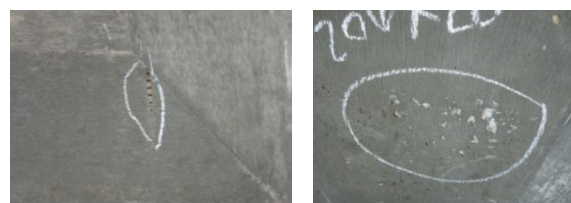
データ a とデータ b を比較すると、剥離・鉄筋露出、床版ひびわれ、漏水・遊離石灰の割合で類似の傾向が見られた。損傷の割合で比較すると、新しく建設されているデータ b の方が剥離・鉄筋露出の損傷割合が高い。これは、写真-4 のように、ごく一部の鉄筋が露出している場合でも C 判定となった橋梁が多かったためと考えられる。

写真-4 ごく一部の鉄筋が露出している損傷
