信越本線海岸護岸壁の維持管理

東日本旅客鉄道株式会社 非会員 ○渡邊 慶
 東日本旅客鉄道株式会社 非会員 小林 桂樹
 東日本旅客鉄道株式会社 非会員 山崎 崇
 東日本旅客鉄道株式会社 正会員 大山 博

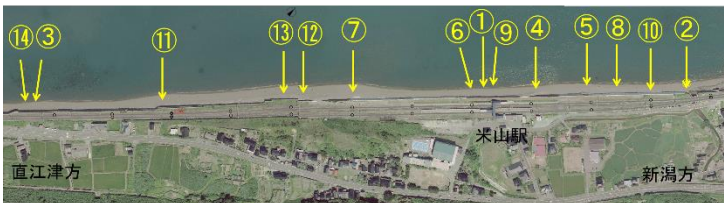
図-2 米山駅周辺図(被災位置図)

冬季になると北西からの季節風の影響を受け、海岸護岸壁が波浪の攻撃を受ける。2003 年以降の主な被災履歴を表に示す(表-1, 図-2)。

No.	発生年月	被災内容	No.	発生年月	被災内容
①	2003/12	路盤陥没	⑧	2009/01	路盤浸食(2箇所)
②	2004/07	路盤陥没	⑨	2010/12	護岸背面の窪み
③	2006/08	路盤陥没	⑩	2010/12	護岸背面の窪み
④	2007/02	路盤陥没	⑪	2011/10	護岸背面陥没
⑤	2008/04	路盤陥没	⑫	2012/04	護岸背面陥没
⑥	2008/12	路盤陥没(3箇所)	⑬	2013/10	護岸壁背面陥没(5箇所)
⑦	2009/01	護岸壁倒壊・路盤陥没	⑭	2013/12	路盤陥没

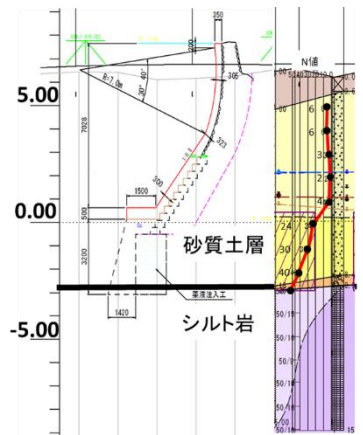
図-3 調査ボーリング結果

調査ボーリングを護岸背面地盤(護岸背後 1m 以内)で行った。以下に調査ボーリングの結果を示す(図-3)。地層状況は深度約 9m 付近まで砂質土からなり、それ以深はシルト岩である。また、深度 4m~5m 付近では、最小 N 値 2 を示し、その浅部・深部よりも相対的に緩い。合わせて、2009 年に施工された薬液注入材の状況を確認するために、ボーリングコアにフェノールフタレイン溶液を滴下した(図-4)。

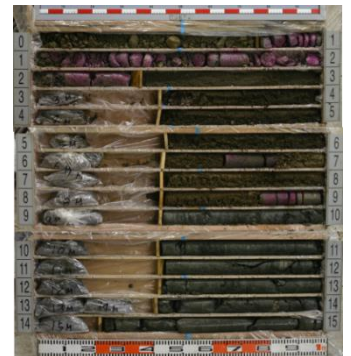
図-4 ボーリングコア

深度 0.80~2.35m 付近、深度 6.65m~6.75m 付近、深度 8.75m 付近の一部で赤色を発生した。他では、赤色は見られなかった。これにより、薬液注入材は経年により劣化し効果が低減することを確認した。

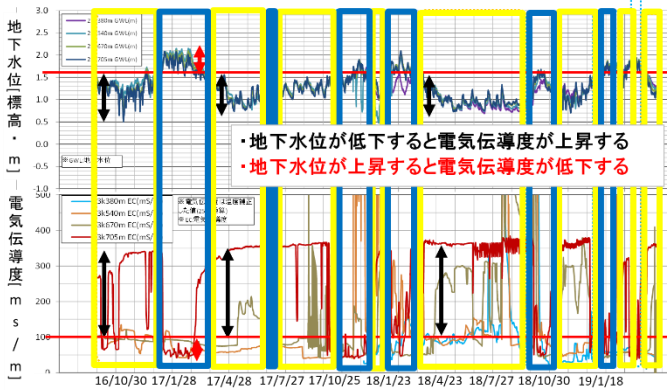
図-5 変動グラフ (上) 地下水位、(下) 電気伝導度

地下水位と電気伝導度の変化を把握するためボーリングにより観測孔を設け、観測を行った。結果を以下に示す(図-5)。地下水が概ね標高 1.6m 未満になると電気伝導度が上昇する(図-5における黄色の囲み)。また、地下水が概ね 1.6m 以上になると電気伝導度が低下する(図-5における青色の囲み)。これは、淡水(護岸背後側の低山地から供給される地下水)と塩水(海水)の境界面が背後の淡水の地下水位により、塩淡水境界面が変動していると考えられる。

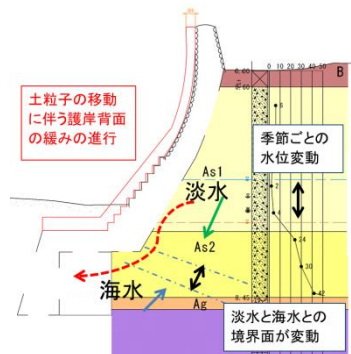
図-6 陥没・沈下の発生メカニズム

(2) 動態観測により、海側からの海水の影響と思われる電気伝導度の上昇、および山側からの淡水の影響と思われる電気伝導度の低下がみられた。山側の淡水が優勢となり地下水位が上昇し、淡水が海に向い移動するのに伴い、土粒子も護岸背面から移動し、陥没・沈下が発生すると考えられる(図-6)。

4.(4)で護岸背面地盤内の水位を低下させることで、背面地盤から海への浸透流速を低減させ、護岸壁の基礎下部からの背面地盤土の流出を抑制することが出来ると分かった。そこで、水抜きボーリング工(排水パイプ)、ウェルポイント、集水桝の3パターンの地下水排除方法について、排水性能、構造的、経済性の3つの観点から比較検討を行った(表-2)。しかし今回の比較検討では、適切な位置や打設間隔、打設長、あるいは仕様として吸い出しや逆流防止、吸水速度、吸水高さ等の検討ができていない部分がある。そのため、実際の施工にあたる際は、別途詳細な検討が必要である。

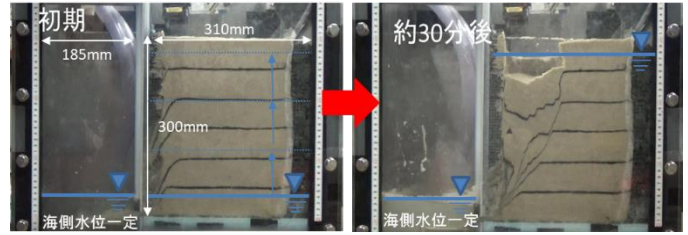
図-7 Case1 (初期状態→30分後)

陥没・沈下のメカニズムの解明及び地下水排除工の効果を定性的に確認する目的で小型模型実験を実施した。護岸壁を模擬した仕切り板で仕切られた小型土槽内に砂質土地盤として、ケイ砂 7 号を用いて、含水比 3%、相対密度 40%で構築した。また、仕切り板には、護岸壁の基礎下部を模擬した 10×10mm の切欠きを設けた。実験は無対策の模型地盤 Case1 と、地下水排除工を設置した Case2 に対して、海側水位を低い位置で保ち、山側水位を初期状態 40mm より 80mm ずつ 280mm に至るまで上昇させた。その結果、Case1 では海側と背面地盤に水頭差が生じ、吸い出しが進行し模型地盤の沈下を確認した(図-7)。また、水頭差が大きくなるにつれ、吸い出し量は増大した。それに対し Case2 では、水頭差が生じ、わずかに吸い出しは発生したが、沈下には至らなかった(図-8)。これは、地下水排除工によって背面地盤内の間隙水圧の上昇が抑制されたため、水頭差が低減され、背面地盤側から海側への浸透流速

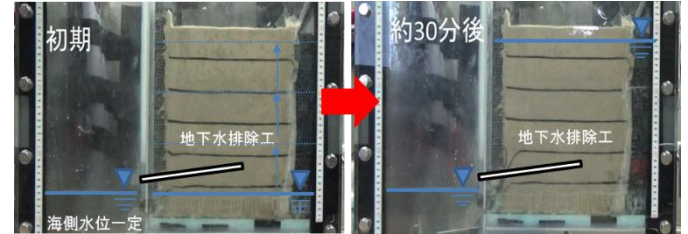
図-8 Case2 (初期状態→30分後)

度が低減した結果と考えられる。室内試験の結果、水が流動するのに伴い土粒子も流動する挙動を確認した。
