地方自治体向け橋梁概略点検システムの実施運用結果と課題の検討

長岡工業高等専門学校 小林倫
長岡工業高等専門学校 正会員 井林康

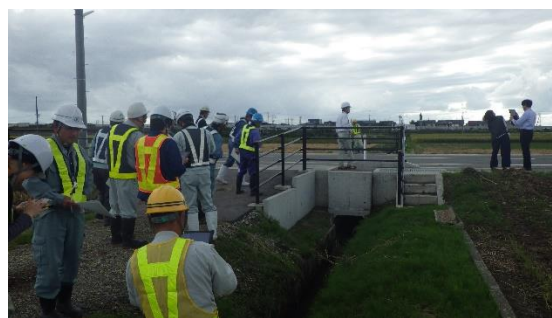
図-2 現地での状況写真（地区 D）
