新黒川水門の詳細点検及び長寿命化対策の検討

北陸地方整備局 信濃川河川事務所 管理課 小山英夫

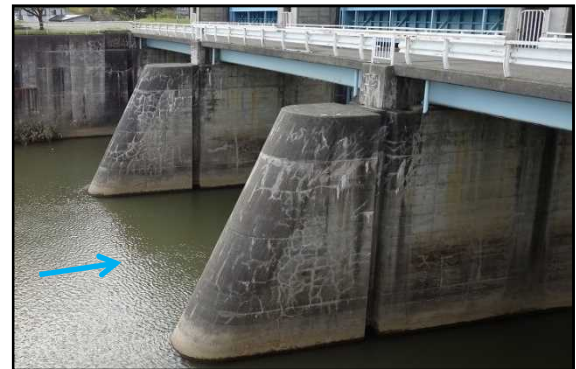
写真-2 新黒川水門堰柱

新黒川水門の主要構造諸元を表-1に、施設の全景を写真-1、堰柱の状況を写真-2、頂版下面の状況を写真-3に示す。現状において、施設に多数の亀甲状のひび割れが発生していることが特徴である。既往の調査結果から、コンクリートコアを用いたアルカリシリカ反応試験において「無害でない」結果が確認されており、ひび割れはアルカリ骨材反応（以下、ASR反応）が原因であることが推定されている。なお、過去の補修工事としてはひび割れ補修やコンクリートへの雨水の浸水防止を目的とした表-2に示す補修が実施されている。しかし、経年的にひび割れが発生しており、ASR反応の進行を考慮した対策工法を詳細点検結果から判断する必要がある。

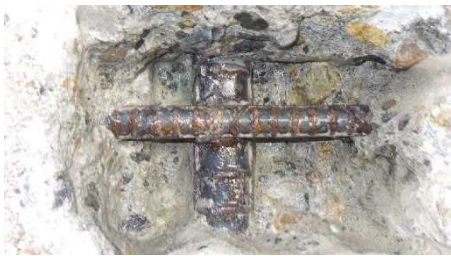
写真4 門柱鉄筋腐食状況

位置	かぶり(mm)			鉄筋径 (mm)				鉄筋腐食度 評価	
	鉄筋	設計値	実測値	判定	鉄筋	設計値	実測値		判定
頂版	主筋	75	121	OK	主筋	D32	D32	OK	II
	配力筋		153	OK	配力筋	D16	D16	OK	
門柱	主筋	100	93	7mm不足	主筋	D32	D32	OK	II
	配力筋		68	32mm不足	配力筋	D16	D16	OK	
堰柱	主筋	100	112	OK	主筋	D10	D13	OK	II
	配力筋		93	8mm不足	配力筋	D13	D13	OK	
取付擁壁	主筋	75	97	OK	主筋	D13	D13	OK	II
	配力筋		87	OK	配力筋	D13	D13	OK

※鉄筋腐食度II：部分的に浮き錆があるが、小面積の斑点状態

【補修の要否：否】 (写真4)

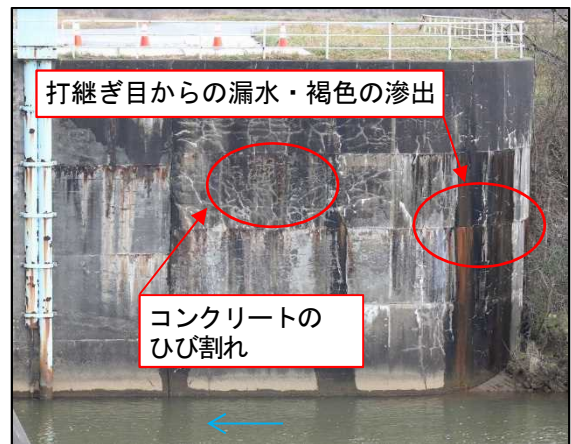
写真5 取付擁壁 (右岸上流部) 変状状況

- 施設全体に確認されるひび割れの発生
- 取付擁壁打継ぎ目に確認される漏水・褐色の滲出物の発生

上述のとおり、取付擁壁打継ぎ目には錆汁に似た褐色の滲出物が確認された。また、この滲出物は右岸より左岸に多く確認された。この滲出物の要因確認を目的として、取付擁壁背面土のボーリング調査および水質調査を実施した。ボーリング調査位置を図-4に、調査結果より想定される地質断面図を図-5に示す。

ボーリング調査および水質調査結果から、以下の理由により、褐色の滲出物は鉄筋の錆ではなく地下水由来の可能性が高いと考えられた。

- 地下水に鉄分が含まれている。
- 取付擁壁の左右岸で比較された褐色化の状況（左岸側の方が褐色箇所が多い）と、左右岸の地下水の鉄分量（左岸側の方が鉄分量が多い）とに相関が見られる。
- 地形条件から推定される土壌からの地下水への溶け出しやすさ（地下水の供給源から判断して、右岸よりも左岸の方が地下水の滞留時間が長く、土壌から鉄分が溶け出しやすと考えられる）と左右岸の地下水の鉄分量（左岸側の方が鉄分量が多い）とに相関が見られる。

以上より、本施設の補修内容としては、施設の劣化対策を目的とした「ひび割れ補修（打継目の隙間を含む）」を実施するものとした。

➤ ひび割れ注入工法（ひび割れ幅：0.3～5.0mm）

➤ ひび割れ充填工法（ひび割れ幅：5.0mm以上）

なお、補修材は、ひび割れの挙動に対する追随性及び耐用年数（40年）から「ひび割れ修復工法（樹脂系）」を採用した。

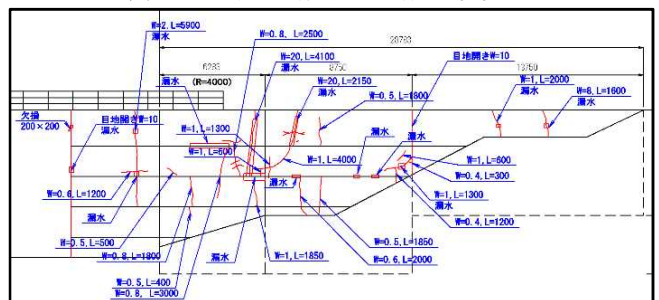
図3 損傷図例 (右岸上流部)

外観調査は、未補修箇所の変状及び平成12~15年度に実施された補修対策工事後に発生したと考えられる著しいひび割れ等の変状を対象として、変状写真の撮影及び損傷図の作成を行った。取付擁壁の現地写真を写真-5に、損傷図の例を図-3に示す。
