かんがい送水管復旧工事について

東日本旅客鉄道株式会社 非会員 ○櫻井勇也 非会員 當摩健志
正会員 山根 寛 正会員 家坂佑希

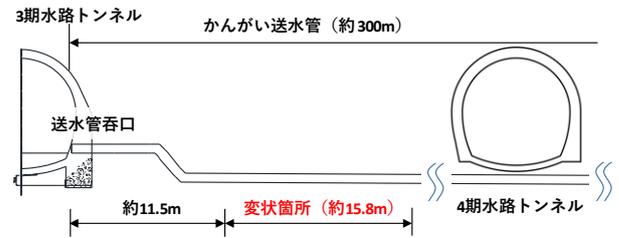
図-6 変状位置図

2019年4月に地域へのかんがい供給の試運転をした際、かんがい用水の供給量が規定量（地域と供給量を定めた協定を締結している）に達しなかった。そのため水路トンネルを断水してカメラにより送水管の緊急点検を行った。その結果、送水管呑口から約11.5mの位置から、ライニング材が約15.8mにわたり変状が発生し、通水を阻害していることが判明した（図-6、-7）。かんがい送水管は毎年秋から冬にか

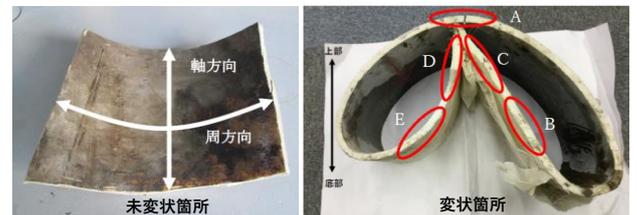
図-8 試験片採取箇所

ライニング材の変状発生当初は、ライニング材の経年劣化や施工不良、また既設ヒューム管の損傷が変状の原因と推定した。ライニング材の劣化状況確認のため、変状箇所近傍のライニング材を用いて強度試験を実施した。試験体採取箇所は、図-8に示す5箇所とした。試験方法はJIS K 7171:2008:2016「プラスチック曲げ特性の求め方」に準拠して実施した。試験結果を表-1に示す。変状箇所及び近傍の曲げ強度試験の結果は、施工時と比較して強度低下はしているものの、ライニング材の製品規格値を満足しており、施工不良や経年劣化に伴う変状ではないことが確認できた。

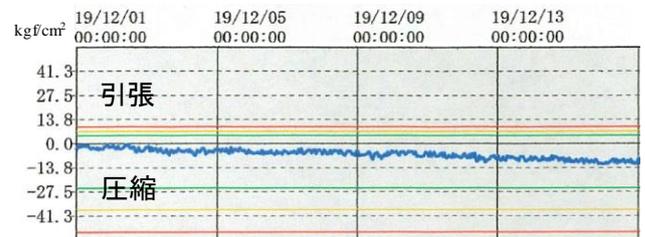
図-13 応力計測結果 (断面⑤D)

掘削中の水路トンネル覆工の応力変化監視のため、**図-11** 及び**図-12** に示す箇所に、水路トンネル方向に全 5 断面にひずみ計及びプリズムを設置し、応力変化の常時監視及び 1 日 1 度トータルステーションによる内空変位測定を行った。また掘削する横坑方向にも約 5m 間隔で支保工頂部にプリズムを設置し、同様に支保工の沈下測定を行った。覆工応力変化の許容値の目安は、「既設トンネル近接施工対策マニュアル」¹⁾を参考にして、増加引張応力及び増加圧縮応力の許容値を、それぞれ 10kgf/cm^2 及び 50kgf/cm^2 に設定し。また変位量の許容値は「鉄道構造物等設計基準・同解説 基礎構造物」²⁾を参考にして、内空変位 28.4mm 、支保工沈下 14.2mm を許容値として設定した。施工中の応力変化の例として、断面⑤D の圧縮応力は許容値を超えることは無かったが、横坑掘削開始から増加した (**図-13**)。また断面②E 及び断面③E の引張応力が許容値程度まで上昇した。圧縮応力の増加の原因として、断面⑤の側壁コンクリートを撤去し掘削を行ったため、背面の土圧が断面⑤D に集中したと考えられる。引張応力の増加の原因については、断面②及び③のインバートコンクリートを復旧工事に伴い一部撤去したことにより、トンネルが内側へ閉合しようとしたためと考えられる。また内空変位については全断面で最大約 3mm であり、また支保工の沈下量は最大で約 4mm であった。
