鉄道トンネルにおける路盤隆起の原因調査について

1. はじめに

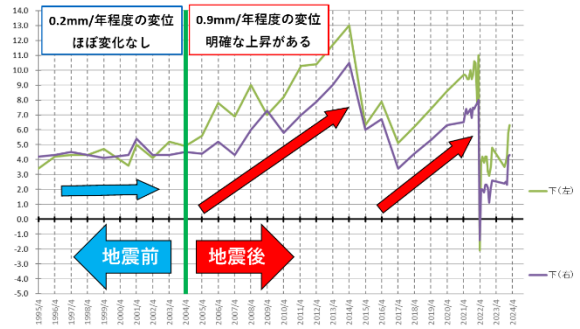
図-1 軌道高低変位の経時変化

図-1は最も高低変位が大きい箇所の経時変化を表したグラフである。上昇傾向は2004年の中越地震直後から発生していることがわかり、中越地震の影響を受け、路盤隆起が発生していることが考えられる。

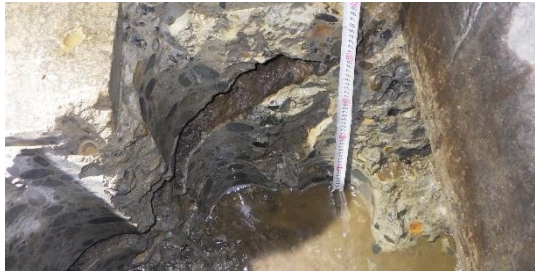
写真-6 ひび割れ近景

路盤下インバートの状況確認のため、サイドドレーンの破損箇所近傍にて路盤の試掘調査を実施した。600mm×300mm×600mm程度掘削したところ(図-2及び写真-5)、インバートが大きく破損しており、最大で70mm程度のひび割れが確認された(写真-6)。インバートの破損は地震時によるものと推察され、その結果上向きの応力に対する耐力が低下していたと考えられる。

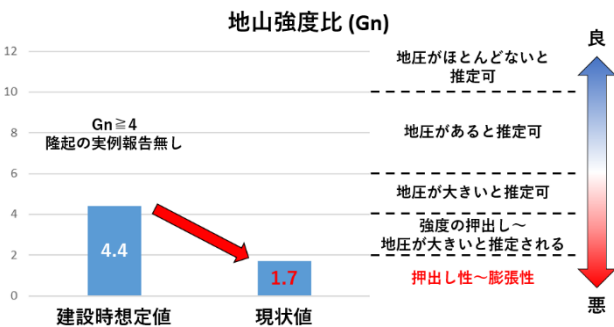
図-3 地山強度比

地山特性の把握のため、地質ボーリング調査を実施した。コアは下向き、φ66mm、L=15.0mで採取した。室内試験の結果、トンネル建設当時の工事記録から推定される地山強度比[Gn]は4.4であったのに対し、今回採取したコアでは1.7と地山強度比が低下していることがわかった(図-3)。また、主たる粘土鉱物がスメクタイトであり、陽イオン交換容量が高い値を示すことから、吸水膨張による膨圧が疑われる(図-4)。

室内試験結果より、本区間は建設当初と比較して地山強度比が低下していること、地山は水分の供給によって膨張応力が発生する特性を持っていることから、隆起発生のメカニズムである、スウェーリング及びスクイーミングの両方の影響を受けて、上向きの応力が発生していることが想定される。また、トンネル自体はインバートの破損によって構造体としての耐力が低下しており、応力に耐えることが困難となり、路盤隆起が発生していると考えられる。
