河川に面した石積み護岸壁倒壊の原因推定と復旧工事

東日本旅客鉄道（株）正会員
東日本旅客鉄道（株）正会員

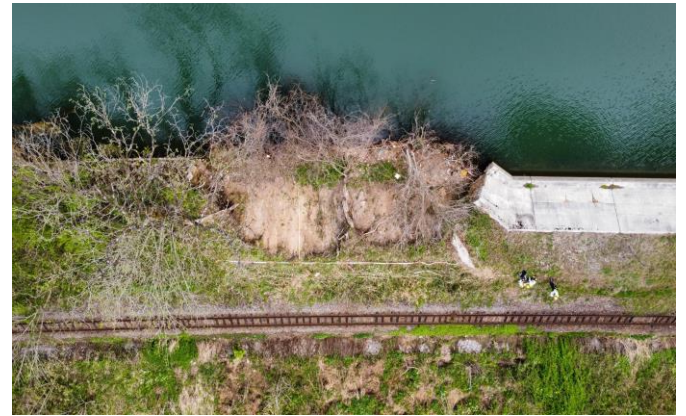
図1 盛土および石積み護岸の崩壊状況

2023年4月25日に巡回中のJR社員が盛土の崩壊を発見した。現地確認の結果、線路延長約20m、のり長5mにわたり盛土表層の川への崩壊とともに石積み護岸壁の倒壊を確認した。図1に崩壊状況および図2に現場スケッチを示す。

被害箇所は阿賀野川に面する片切片盛区間であり、線路と河川の間には旧県道の道路敷が並走している。また2011年7月新潟・福島豪雨で近辺は大きな被災を受け、当時護岸倒壊した箇所に隣接した箇所である。当該箇所は河川の蛇行による攻撃地形に位置することから、鉄道開業時より盛土のり尻に石積み壁による護岸が施工された箇所であり、今回はこの旧県道敷が石積み護岸とともに崩壊した。被災箇所の起点方の土留め壁には局部的に目地切れが見られたことや現地の石積み壁への苔の付き方から、2022年8月の大雨等では最低でも数十cm程度は河川の水位が増減していると推定する。

まず、2022年8月の大雨の影響が想定される。2022年8月以降のダム水位（1週間平均）は最大水位変動が0.16m程度だが3回/日の測定データでは2023年8月4日に約0.5mの大きな水位低下が発生していた。水位の急激な変動が要因の一つになったと思われる。次に、2023年2月下旬の融雪が想定される。融雪が急速に進行したことが要因の一つになったと思われる。護岸倒壊の直接的な外的要因を特定することは難しいが、崩壊メカニズムとしては、石積み壁の基礎部分や背面盛土の侵食が徐々に進行して不安定化していた状況下で、降雨・融雪・地震などの外的要因が作用したことで変状が拡大して倒壊に至ったと推定する。

なお、切土側の土留壁や盛土崩壊面の周囲に明瞭な変状や湧水は見られず、現地周辺の地山が大規模に不安定化している兆候は確認されないことから、背後地山の間隙水圧が上昇したためではなく、石積み壁の下部が洗堀され局所的に不安定化した結果として、今回の盛土崩壊に至ったものと推測する。

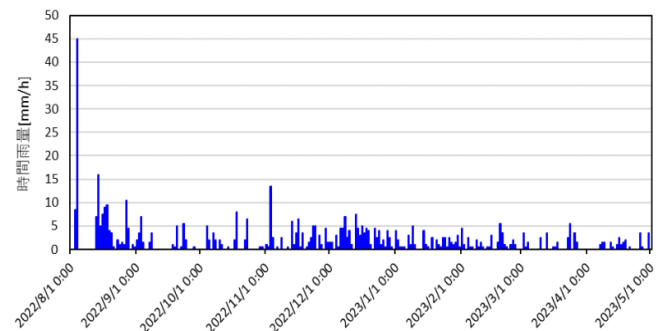
図3 時間雨量（アメダス観測所「津川」）

今回の災害発見直前には特筆すべき降雨や風、地震は発生していないが、2022年8月に発生した大雨の際、当該箇所付近のアメダス観測所「津川」では時間雨量45mmを超える豪雨を観測している（再現期間20年）。図3に時間雨量を示す。融雪については、アメダス観測所「津川」の積雪深は最大1m程度であったが、2023年2月下旬から急速に積雪深が低下したことから、この時期に融雪が進行していたと読み取れる。図4に積

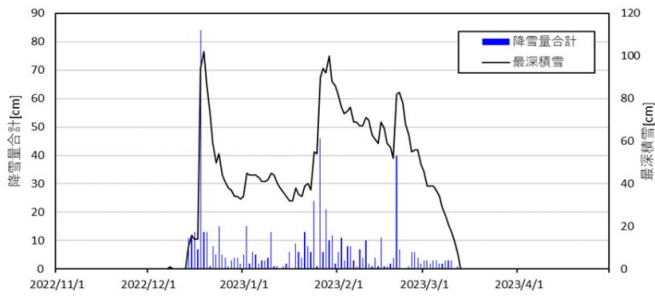
図4 積雪履歴（アメダス観測所「津川」）

雪履歴を示す。地震については、2023年4月1日に震度観測点「阿賀町鹿瀬中学校」で震度3の地震が記録されているが、地震に伴う直接的な被害は確認されていない。
