魚類の移動・生息環境の保全を目指した全断面魚道の整備推進について ～流路工でのグリーンインフラ推進～

北陸地方整備局	湯沢砂防事務所	永井	直岐
	同 上	菊地	秀二
	同 上	馬場	雅明
	同 上	松本	直樹

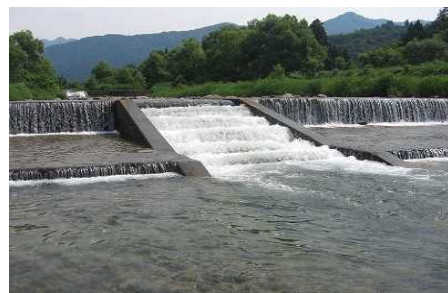
登川流路工は当初、水路階段式魚道(図2)を採用し整備を行ってきた。水路階段式魚道は、水路に隔壁を設け、水溜(プール)と越流を生じさせる魚道である。施工実績が多く、隔壁間の高さや勾配などを変

図2 水路階段式魚道

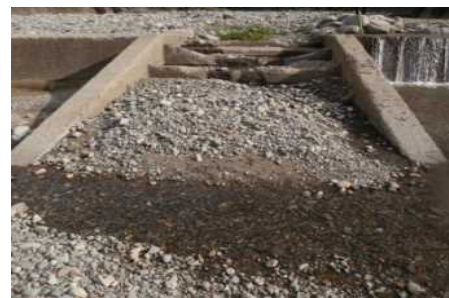
化させることにより流速をコントロールできることから魚種別に設計しやすく、構造物の高さの制限を受けにくい構造となっている。これにより、滞筋が安定し、施工直後は裸地だった河床に一年生草本が芽吹き、草地が形成された。また、時間の経過とともに多年生草本が侵入し草地の面積を拡大させるとともに、ヤナギ類等も成長し樹林地が形成されていた。しかし、樹林地が形成されたことにより滞筋はさらに固定化され、床固工の中央に位置している魚道部に集中的に流水が流れるようになった。また、登川上流では土砂生産が著しいこともあり、土砂の流出によって魚道内に土砂が堆積しやすく、機能保持するのが難しく、維持管理も、必要となる。(図3)さらに、魚道が床固工よりも下流側へ突出している場合、魚が魚道入口を発見しづらくなり、また、滞筋が変化して流水が魚道を流下しなくなった場合も魚道入口を発見しづらくなると考えられる。

図3 魚道内に土砂が堆積し、流水が流下不可。

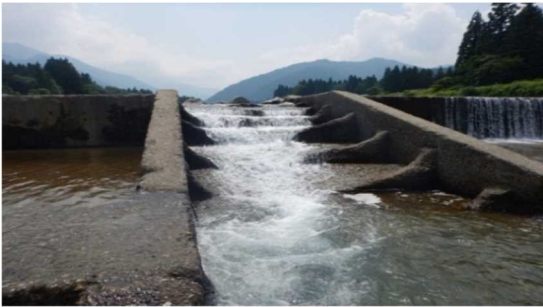
草地・樹林化が進んだ河道内であったが、平成 23 年 7 月に発生した新潟・福島豪雨の出水により、地形の平坦化及び植物の消失が生じ、裸地化した。また、出水により既存の魚道施設が著しく損傷したため、魚道の機能低下がより顕著になった（図 4）。平成 23 年新潟・福島豪雨での被害を受け、流路工改築と魚道の改築を行うこととなった。魚道の改築には、全断面魚道を採用した。

図 4 損傷した水路階段式魚道

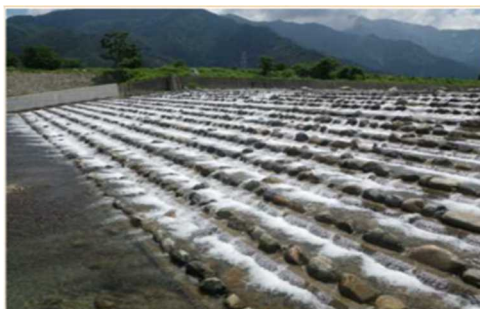
全断面魚道（図 5）は、河川の横断方向全面が魚道として機能するため、部分的に摩耗・破損や土砂堆積が発生しても、その他の部分が機能することで、魚道機能として致命的な影響を受けにくい。また、滞筋や流量が変化しやすい河川においても、流況に応じて遡上経路が確保されることが期待できる。これにより、機能保持の為の維持管理コストが軽減される。一方、水路階段式魚道と比較して、川幅の大きい箇所に整備する場合は、建設費が高くなること、また、落差が大きい設備には対応できない場合もある。しかし、登川は、流砂量が多く、出水時の流体力が大きい、河床（みお筋）変化が大きい、流量変化が大きいという特徴がある。そのため、従来の水路階段式魚道では、土砂の除去や、破損時の修繕などの維持管理に係るコストが大きくなる。そのため、ライフサイクルコスト低減の観点からも、登川流路工の魚道としては、水路階段式魚道よりも全断面魚道の方が適していると言える。

図 5 全断面魚道

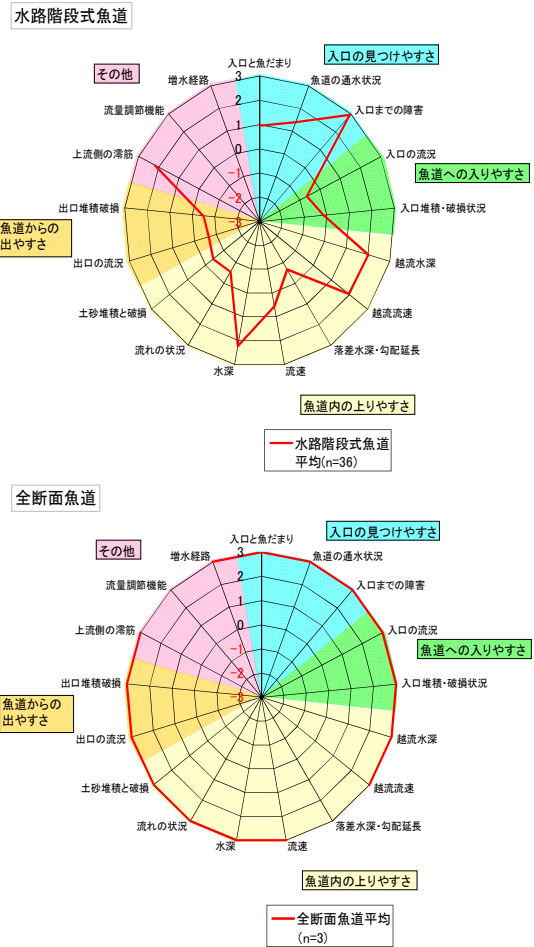
レーダーチャートは、各魚道の評価結果を基に、◎:3点, ○:1点, △:-1点, ×:-3点として点数を設定し、魚道タイプごとの平均値を整理した。水路階段式魚道は、全項目で全断面魚道に比べて低い評価となった。一方、評価箇所は少ないものの、全断面魚道は全ての項目で、総合的な機能に優れ有効性は高いと考えられる。

図6 登川流路工における魚道機能評価結果(平成21年度結果)

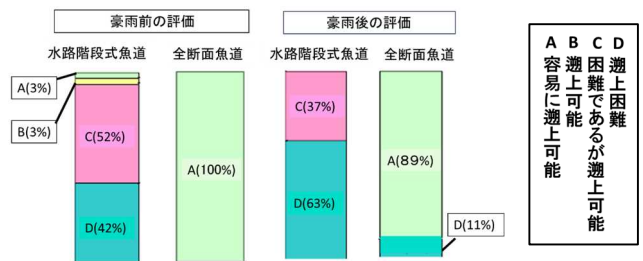
「平成23年7月新潟・福島豪雨」に伴う出水前後の総合評価について比較した(図7)。水路階段式魚道は、豪雨前(36基)は、A評価またはB評価はそれぞれ3%、D評価が42%であったが、豪雨後(19基※11基は工事中)は、D評価が63%、残り全てがC評価となった。一方、全断面魚道は、豪雨前(3基)は、全てA評価であり、豪雨後(9基)は、植石が流出し、高速流が発生したことによる1基を除き全てA評価であった。なお、高速流が発生した要因は植石の設置間隔が広い場所では、浅く速い流れが発生した、植石が流されたと推測される。以上より、評価箇所は

少ないものの全断面魚道は、大きな出水後においても水路階段式魚道に比べ、一定の機能が保持され、出水の影響を受けにくいものと考えられる。

図7 水路階段式魚道と全断面魚道の豪雨前後評価比較

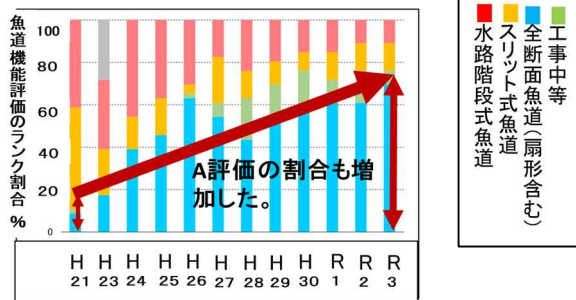
魚道機能評価は、毎年目視確認や落差・水深・流速などの計測により、前述の当事務所の新たな評価基準に基づき実施している。平成23年度以降は、全断面魚道への改良が進み、全断面魚道が増加した(図8)。魚道の総合評価は、平成21年度ではC評価、D評価の魚道が大半を占めていたが、その割合は年々減

少し令和3年度には魚道の70%程度がA評価となった(図9)。これは、床固工の補強対策に併せた全断面魚道への改良整備進捗に伴い魚道機能も改善しているものと考えられる。

図9 魚道機能評価ランク割合の経年変化

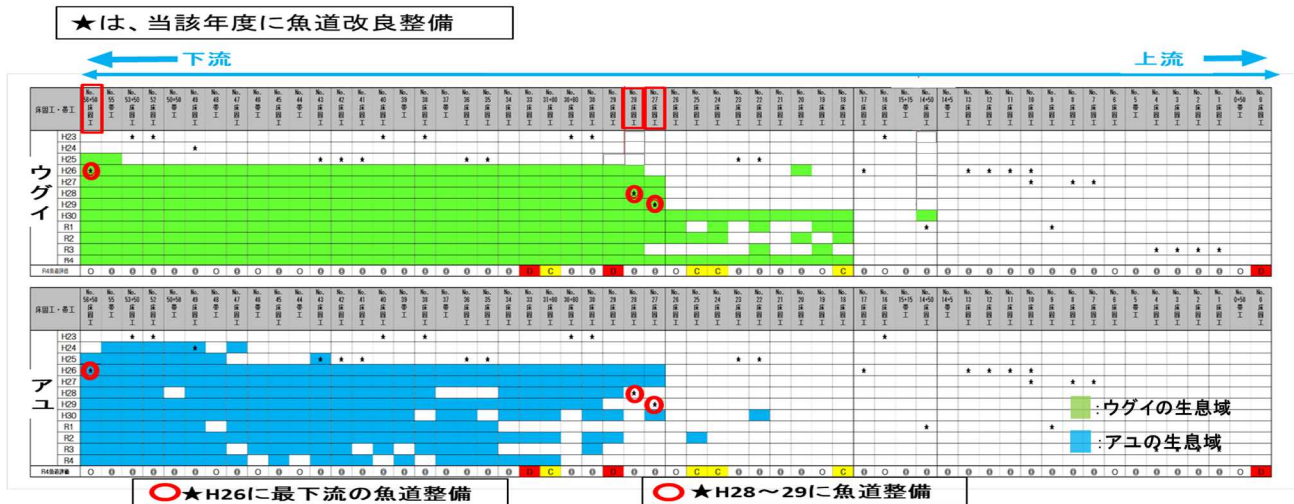
登川流路工区間のウグイ、アユの経年の確認状況を図-10に示す。平成26年度に、最下流であるNo.56+50床固工の改築工事が行われた。その結果、登川流路工河道内で放流されていないウグイやアユの遡上数の増加及び分布範囲の拡大が確認された。さらに、ウグイは、平成28年度から平成29年度にかけての中流部No.28床固工及びNo.27床固工での全断

面魚道改良整備により、更に分布範囲が上流へ拡大したことが確認された。アユは、平成30年度に上流へ一部分布拡大が確認されたものの、その後は魚道改良整備が進んでも、それ以上の分布拡大はほとんど確認されなかった。これは、アユの生育範囲の特性として、河川水温の適温限界が20℃程度であることが知られており、平成30年度から河川水温を計測しているが、No.27床固工上流の水温は20℃より低いことが確認された。このため、魚道を遡上しにくいこととは別の要因により上流には遡上しない可能性が考えられる。

図10 ウグイ、アユの分布状況の経年変化
