既設上路式鋼アーチ橋の斜材ガセットプレートの腐食性状調査

長岡技術科学大学 正会員 ○ 林 嶽 長岡技術科学大学 非会員 溝上 真琴
長岡技術科学大学 正会員 岩崎 英治 施工総合技術研究所 正会員 細川 裕紀
施工総合技術研究所 正会員 小野 秀一 長岡国道事務所 正会員 上坂 直泰
長岡国道事務所 正会員 難波 佑弥

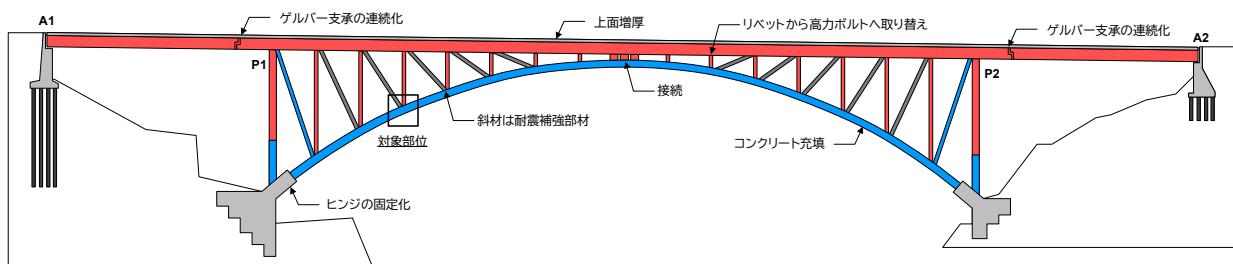
図-1 既設上路式鋼アーチ橋

図-1、図-2 に、本研究での対象橋梁および測定した撤去ガセットプレートの詳細を示す。対象橋梁は、沿岸部近くに建設されている、図-1 に示すような上路式アーチ橋であり、建設から 60 年程度が経過しているため、腐食劣化が進行しており、これまでに様々な補修強工事が実施されている。斜材（図-1 の灰色）は耐震補強として設置された部材であり、設置後 35 年が経過している。また、箱断面部材であり、アーチリブと図-2 に示すガセットプレートを用いて、一面摩擦接合で設置されている。この斜材の設置後、アーチリブや端鉛直部材（青色）のコンクリート充填補強や、端部の斜材が設置されたため、本斜材にはコンクリートの死荷重分の軸力が作用していると考えられる。本研究で測定したガセットプレートは、P1 から支間側へ 3 つ目の斜材の接合部である。

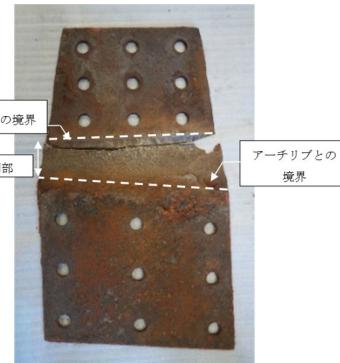
(c) 鑄取り後のガセットプレート

図-2(c)より、ガセットプレートの破断箇所は、一面継手の遊間部の斜材側であることがわかる。図-3 より、さび取り後の破断箇所の状態を確認すると、板幅方向の材端付近の板厚減少が大きいことがわかる。また、図

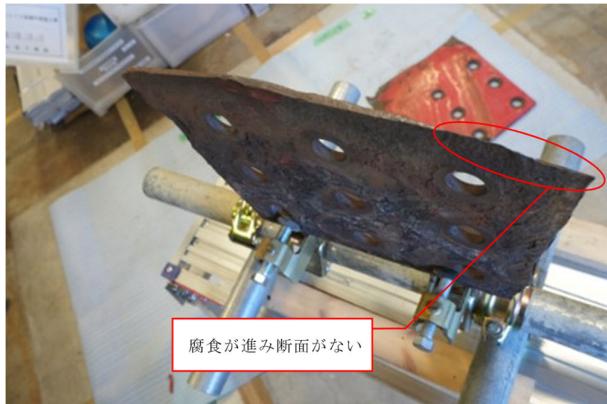
図-3 ガセットプレートの破断面

また、破断部に注目してみると、ノッチ(赤枠)が確認できることや、破断形状が一致しない部分(青枠)も認められるため、延性破壊した可能性がある。

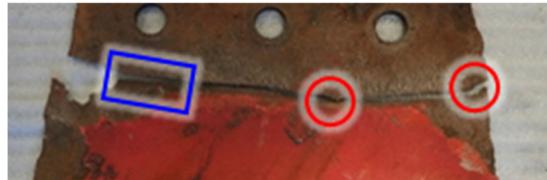
図-4 破断付近の拡大写真 (海側ガセット)

-4より、海側のガセットプレートの塗装面と接合面のそれぞれを確認すると、接合面側の板厚減少が大きく、接合面側から腐食していたと考えられる。

接合部側の腐食が進行した要因として、文献1)のよう、飛来塩を含んだ風が接合面側に回り込み、表面に飛来塩が付着したものと考える。そして、塗装面側は雨水による塩分洗い流しがあるが、接合面側では滞留するため、腐食が進行したものと推測する。これについては、今後、数値シミュレーションによって、接合部周りの風の流れを明らかにする予定である。

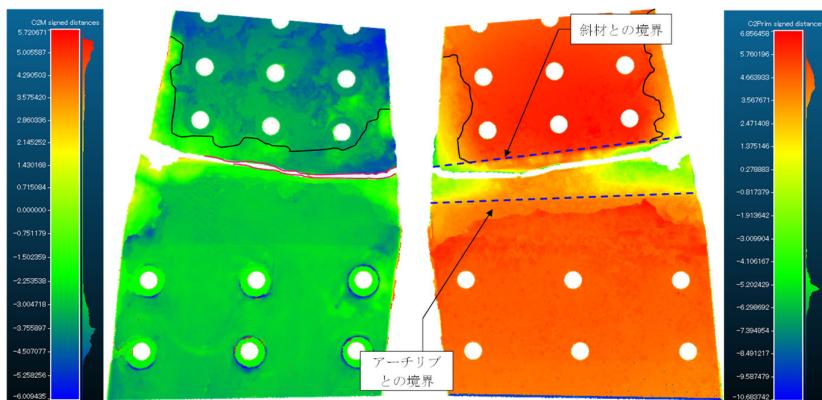
図-5 残存板厚コンター図

図-5に3D測定後の残存板厚コンター図、表-1にガセットプレートの残存断面積を示す。本コンター図は、任意で決定した基準面に対して、表面の凹凸を出力しており、塗装面側を-、接合面側を+とした。対象のガセットプレートは塗装面と接合面ともに腐食が見られるため、それぞれ基準面からの高さを示した。また、残存断面積は、Cloudcompre上で破断部の面積を手動で算出したものである。なお、断面積のばらつきは、破断面の起伏に合わせ任意の位置で三角形に手動で形成したため、大きく欠損している端部の算出が困難であったため、差異が生じたものと考える。

表-1より、ガセットプレートの残存断面積は、少しばらつきはあるものの約1300mm²であり、図-2(b)より、健全時のガセットプレートの断面積は約3150mm²であったため、約60%程度、断面が減少しており、上述した死荷重作用に加えて、腐食による抵抗断面の減少により、ガセットプレートの破断が生じた可能性が考えられる。他方、供用中の地震作用なども破断要因であるためこれらの影響やFEMによる継手耐力評価についても、引き続き検討を進める予定である。
