# 2025 年 6 月に岡山市旭川で発生した水難事故での現地調査速報

長岡技術科学大学・環境社会基盤系 犬飼 直之  
長岡技術科学大学 大学院 塚野 音吾  
由布消防署庄内出張所 油布 健太郎  
株式会社 朝日海洋開発 安倍 淳

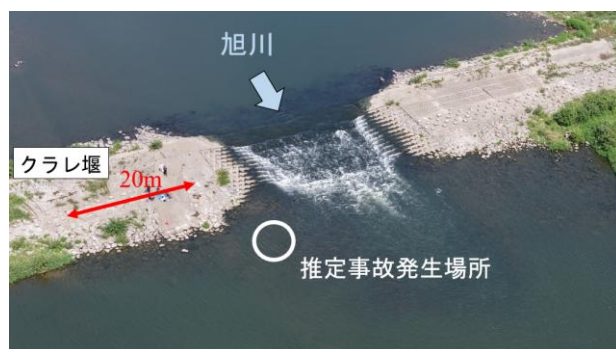
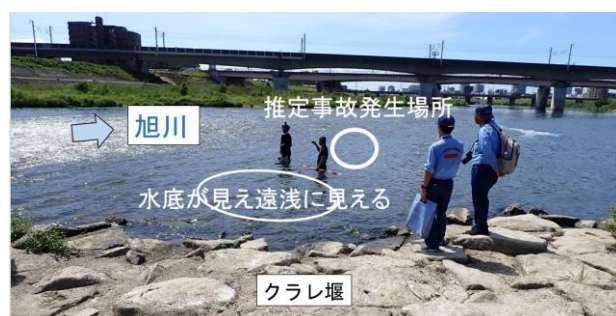
図-6 旭川クラレ堰の事故発生場所付近の様子（上：無人航空機から、下：クラレ堰から下流方向）

図-6 に事故発生場所付近の状況を示す。図より、事故発生場所は堰の下流側の浅瀬である。堰では急流となっているが、現場は流れが穏やかに見え、水底を目視でき遠浅の様に見える地形となっている。報道によると、事故は浅瀬に見える場所付近で発生した。

また、図-6 に示す様に、事故発生場所付近の水深は約 0.8m であるが、陸上からでは下流方向まで水底が見えており、遠浅地形が続いているように錯覚する可能性が高いことが考えられる。

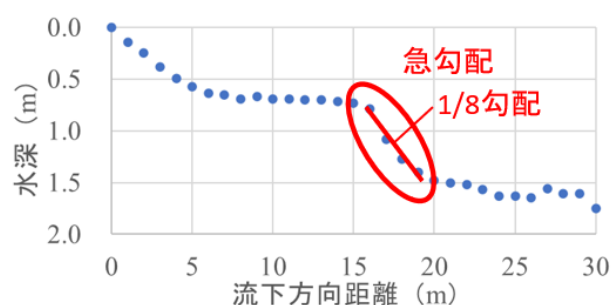
図-7 砂嘴先端部の水深変化状況と、透明度の関係

図-7 に、現地調査から取得した事故発生場所付近の下流方向への水深変化状況を示す。図より、下流方向へ 15m 程度までは水深 0.8m の平坦な地形であるが、その先では 5m の横移動で約 0.7m の水深変化となる勾配 1/8 の急勾配となっていた。既往研究<sup>5)</sup>によると、水中を徒歩で横移動中は、1/20 勾配でも急激に水深が変化すると感じることから、1/8 勾配も急激に水深が変化すると感じる勾配であると考えられる。

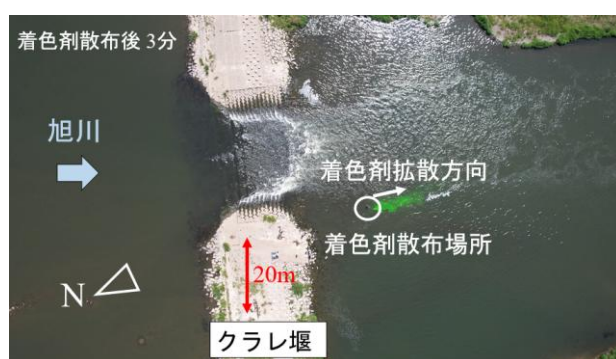
図-8 事故発生場所からの着色剤拡散状況（散布後 3 分）

からの着色剤の拡散状況を示す。図-8より、事故発生場所では着色剤は下流方向へ拡散し、3分間で約20m流下しており、平均流速は約0.11m/sであった。また、図-9では、着色剤は右岸を上流方向へ遡上した。これより、堰下流方向の右岸側では、上流方向へ遡上する水平循環流が発生していることを確認した。上流方向へは26分間で約106m遡上しており、平均流速は約0.068m/sであった。水平循環流が生成している要因として、砂嘴の突出による地形効果により流れの剥離が生じたことが原因であると考えられる。

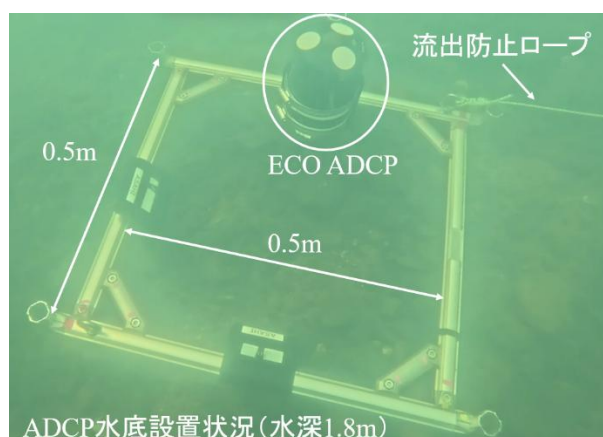
図-10 ADCP設置状況

図-9に示す3か所にADCPを設置し、流速を計測した。図中、設置場所③は下流側新幹線鉄道橋の右岸側から河川中央方向へ約10mの位置である。①の水深は1.7m、②では1.5m、③では1.8mであった。使用したADCPは水底設置式であり、2分ごとに水面方向の水深を3等分し、それぞれの流向および流速を計測する。図-10にADCPを水底に設置した状況を示す。図は設置場所①での設置状況であり、水深は約1.8mであった。今回の調査では、各地点で1時間ごとに設置し、それぞれ取得した20個のデータを平均した。図-11に計測結果を示す。設置場所①(Pt.1)では表中層では流速は0.15m/sであったが、下層では0.28m/sと表中層より流速が大きかった。また流向では、表中層では流下方向であったが下層では右岸方向の流速であった。設置場所②(Pt.2)でも表中層よりも下層の流速が大きく、流向は右岸方向であった。設置場所③(Pt.3)では全体的に流速が小さく、流向は上流方向であった。これより設置場所①および②では、全体的に下流方向の流向であるが、下層で流速および流向が若干異なっており、3次元的な流れ構造となっていると考えられる。また設置場所③では流速が小さく、流向は上流方向であることが分かった。

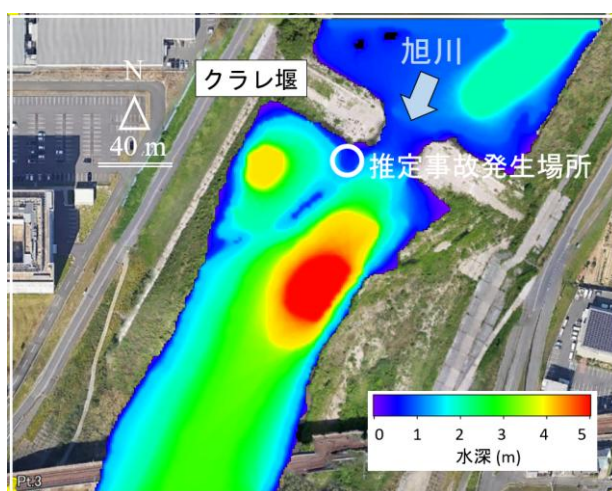
図-12 調査領域のオルソ画像および水深分布

図-12に、航空写真から作成した調査時の陸上のオルソ画像および水深分布を示す。図より、本川の堰下流側および右岸側で水深が4mを超える窪地があり、その境界部に水深の浅い細長い地形が事故発生場所から下流方向に形成されていることがわかる。図より、事故発生場所付近では水深0.8m程度の水深が比較的に浅い砂嘴が形成されている。

砂嘴は川岸から川の中央に向かって延伸する遠浅の砂状の地形であり、水深が急増する砂嘴先端部付近では河川水の透明度の問題で水底の状況を確認することができない。その結果、川岸から見える浅い水深の状態が比較的遠くまで続く地形ではないかと錯覚する形状である。また、砂嘴の先端部では急勾配となっている。このような場所では1歩前進しただけで頭1

沈水した場合、岸に上がるためには、左岸側方向は本川の急流部であることから、右岸方向へ泳ぐ必要がある。この場合、事故発生場所から右岸への距離は約50mであり、この距離を泳ぐ必要があるが、地形図によると約4mの水深であり、岸に到着するまで休息をすることができない。これによる疲労により溺水に至ったと考えられる。

事故発生を防止するためには、次の内容に注意する必要があると考えられる。川に遠浅に見える地形があっても安易に近づかない。また入水する場合でも膝下よりも深い場所へは行かない。もし、沈水したり、更には流された場合には、それに対処するための背浮きなどのスキルを取得しておく必要があると考えられる。また、溺水者を陸上で見つけても決して追いかけて入水しないことは必要であると考えられる。
