# 片切片盛区間における大雨を起因とした 斜面崩壊の原因推定と復旧工事について

東日本旅客鉄道(株) 正会員 ○ 蘆田 泰弘  
東日本旅客鉄道(株) 齊藤 裕之

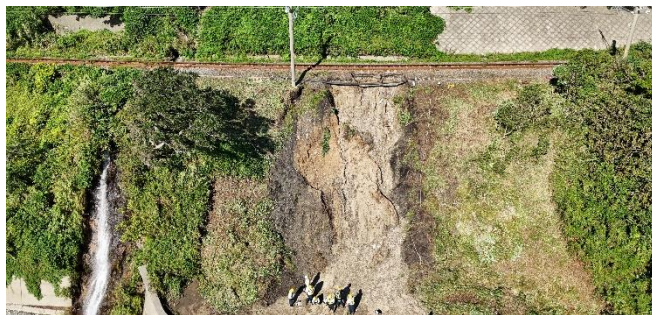
写真-1 盛土崩壊状況

9月21日に巡回中のJR社員が海側盛土斜面の崩落を発見した。現地確認の結果、崩壊規模は線路延長約12m、斜長約22.5mであった。また、切土に敷設されている排水こうの破損が発見されたほか、オーバーフローらしき痕跡が確認された。写真-1に崩壊状況の写真及び図-1に崩壊箇所の現場スケッチを示す。

以上より、大雨による増水によって排水こう外への水の流出が発生し、そのまま流下せず真砂土に浸透した水が崩壊の要因であると推定した。

真砂土に浸透した水が大規模崩壊を導くメカニズムであるが、今回の事例では地質が花崗岩及び真砂土であること、土中に水が浸透していたこと、また、現場調査においてパイピングホールと呼ばれる崩壊時の水みちが確認されたことも踏まえるとパイピング現象が発生したものと推測した。

以上から、今回の事例では 2 日間にわたって降り続いた大雨により排水こうから水が流入し、真砂土の浸透圧が増加することでパイピング現象が発生し、土砂を伴いながら水が流れることで大規模崩壊に至ったものと推測した。

本復旧として、盛土勾配は現況復旧の 1:1.5 勾配とし、碎石盛土は層厚管理材を用い 30cm 毎に転圧して盛り立てることとした。また、のり尻には布団かごを 2 段設置し、排水処理として布団かごに吸い出し防止材を巻き付けること及び排水パイプを設置することとして施工を行った。図-4 に復旧断面及び写真-2 に復旧状況の写真を示す。

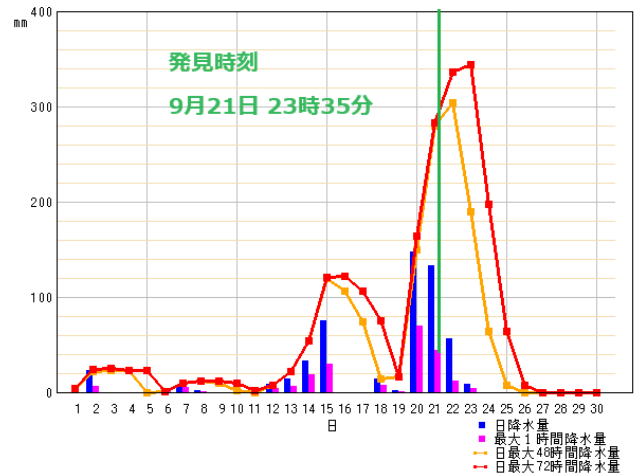
図-2 日降水量(アメダス観測所「三面」)  
(気象庁「日ごとの値」<sup>1)</sup>を加工して作成)

災害発見時には9月20日から雨が降り続けており、当該箇所付近のアメダス観測所「三面」において9月22日7時30分時点の48時間雨量が観測史上最大となる304.5mmを記録している。この値は岩井式による再現確率60年程度となり、稀な雨であったこ

とが読み取れる。

図-2に9月の降水量についてまとめたグラフ<sup>1)</sup>を示す。最大1時間降水量が9月20日で70.5mm、9月21日で44.5mmであった。

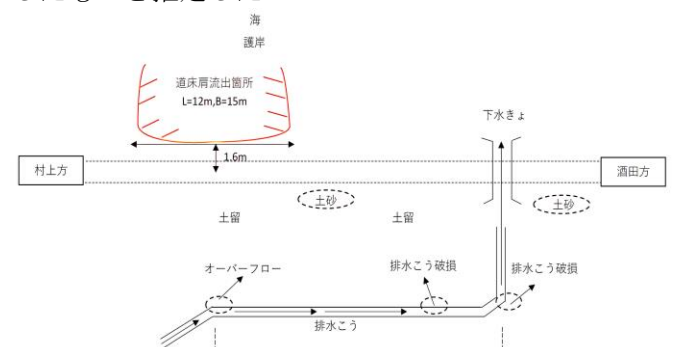
図-3 平面図

次に、降雨時の水の流れについて整理する。崩壊発生直後の現場調査によって排水こうに土砂及び草木が詰まりオーバーフローしていた痕跡と排水こうが破損し水が流出している様子が確認されている。図-3に発災直後の現場調査時に作成された平面図を示す。この水については土砂や草を巻き込んで線路上に流れたような跡はないため、相当量が土中に浸透したものと推定した。

排水こうの破損箇所の修繕を行ったうえで今後年 1 回の点検対象として継続的に変状等の確認を行うこととした。
