# 洪水時の河床変動現象の推定～関川下流部における事例～

国土交通省 北陸地方整備局 高田河川国道事務所 非会員 北澤大輔

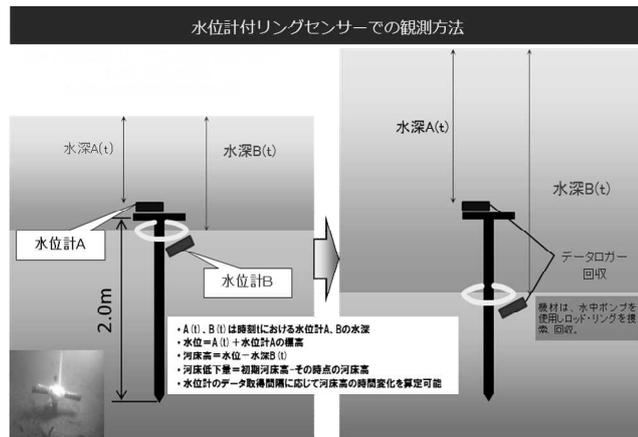
図-1 水位計付リングセンサー法の原理

既存のリングセンサー法は、ロッドにリングを通し、リングの標高を記録しておき、河床低下に追従してリングが沈下した標高を測量し、前回との差分で河床低下量が分かるという観測方法である。そのリング部とロッド部に簡易水位計を取り付けることで、河床高の時間変化を観測できるのが水位計付リングセンサー法である。（図-1）

洪水開始から河床高の時間変化を合わせて観測する方法として、水位計付リングセンサー法を新たに導入し観測を試みた。

この水位計付リングセンサー法を使用することで、河床低下の発生の有無に加え、河床の最大低下は洪水ピーク水位より前か、同時か、後かといった、水位流量の時間変化と河床低下の関係を観測することが期待でき、実際の洪水時における河床変動を考慮した河道計画検討を進める上で、有益なデータが得られることが期待できる。

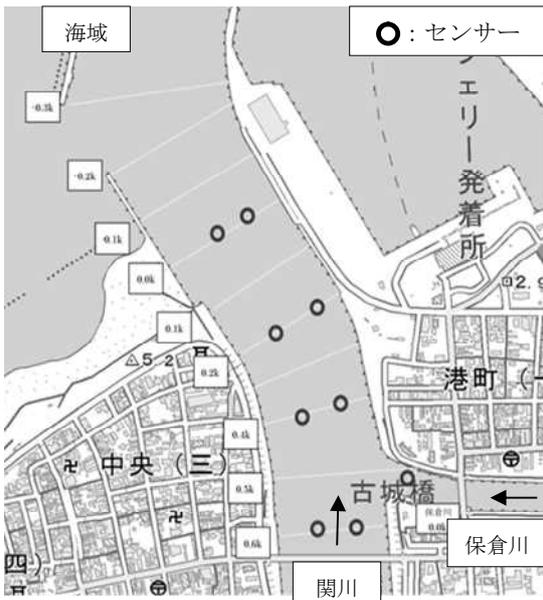
図-2 センサー設置位置（7月洪水前）

水位計付リングセンサー法（以下、センサーとする）の設置位置を図-2・図-3に示す。当初9箇所（図-2）に設置したが、2017年（平成29年）7月1日洪水を受けて各距離標の中間地点を加え、17箇所に増設した。（図-3）

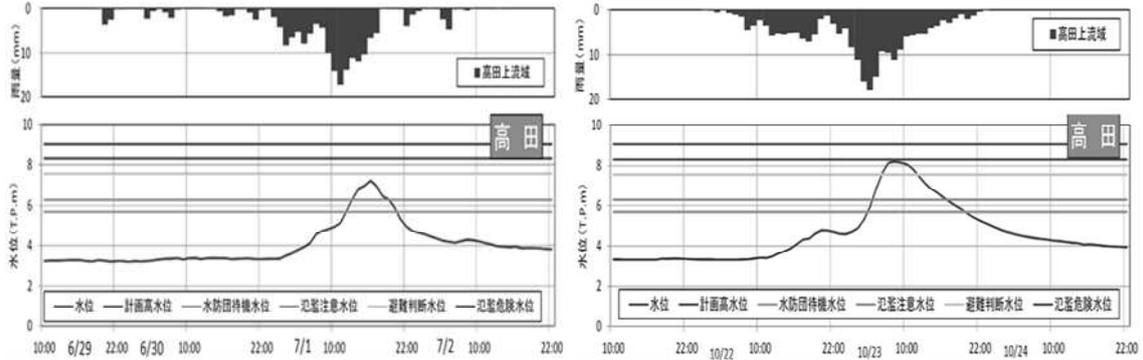
図-4 7月洪水概要（左）10月洪水概要（右）（基準地点：高田水位流量観測所）

洪水時の関川の高田水位流量観測所の水位グラフを図-4に示す。2017年（平成29年）は、7月1日にははん濫注意水位を超える洪水が発生し、10月23日に避難判断水位を超える洪水が発生した。大きな洪水が二回発生し、洪水時モニタリング調査としては、条件の良い一年であった。

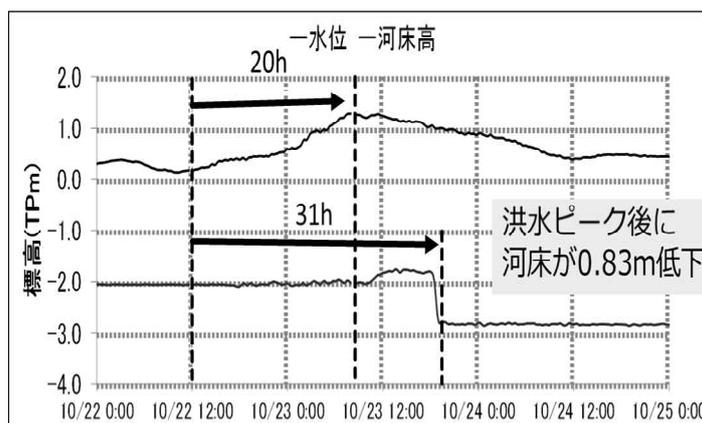
図-5 0.5k 左岸地点の河床高時間変化図 (10月洪水)

計測された10箇所は、7月洪水と異なり、ピーク水位後に最大低下が生じている。また10月洪水は7月洪水よりも大規模であったにも関わらずピーク水位生起時間に対する相対的な河床低下開始時間が遅れている。

河床高の時間的变化に着目すると、多くの箇所では、洪水立ち上がり時に河床低下が始まり、ピーク水位生起以降に最大低下を生じる傾向がみられた。しかし、ピーク水位生起前に最大低下が生じる箇所があったことや、7月洪水と10月洪水では、河床高の時間的变化の傾向が異なるため、今後も引き続きモニタリング調査が必要である。
