大河津分水路河口テラスの形成に関する調査

北陸地方整備局信濃川河川事務所 非会員 寺田 勝一
北陸地方整備局信濃川河川事務所 非会員 北村 秀之
北陸地方整備局信濃川河川事務所 非会員 森元 啓太朗

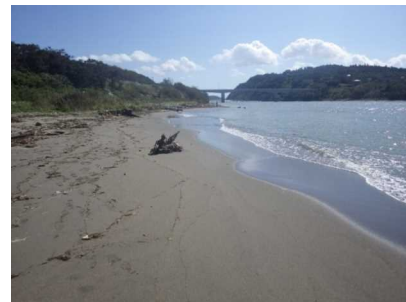
写真-1 河口部右岸の状況(2017年9月撮影)。

2017年9月に実施した現地踏査によると、河口部及びその周辺海岸の汀線付近の堆積物は細砂であるものの(写真-1)河口部左岸の汀線付近の一部では平たい岩片が多数打ち上げられている状況にあった(写真-2)。

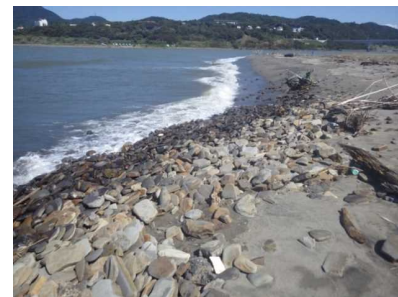
写真-2 河口部左岸の状況(2017年9月撮影)。

サイドスキャン調査結果から作成したモザイク図を図-10に示す。海域の底質は概ね砂礫と思われるが、測線No.9～No.16にかけては一部縦断方向に岩礁または礫の堆積物と思われる底質が確認された（図-10赤丸箇所）。この底質に含まれる岩礁または礫の堆積物は、大きさが数10cm～2m程度（図-10上）であり、河口部においては層理面の露出や転石・ブロックのような形状の河床材が多数みられた。ここで、2.で述べたように、2017年9月の現地踏査によれば、河口部左岸の汀線付近の一部において、河床から剥がれた軟岩と思われる平たい岩片が打ち上げられて堆積していた。したがって、サイドスキャン調査により確認された礫等の堆積物は、河床から剥離した軟岩に起因するものであると推測できる。

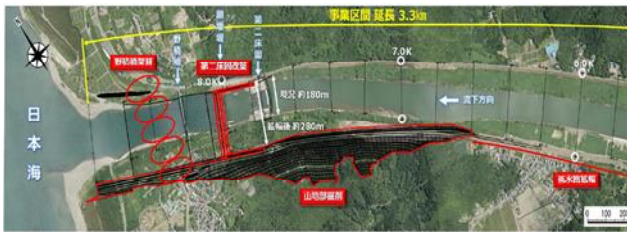
図-2 大河津分水路改修事業の概要。

開削し、現況川幅を1.5倍程度に拡幅する計画である(図-2)。そうした大規模な河道拡幅を実施すれば、それに伴う河口部の地形変化によって河口砂州の挙動が変化し、河口部における洪水時の流況や河口海域部における漂砂環境等への影響が懸念される。例えば、仮に改修によって河口砂州がフラッシュされにくくなった場合、開口幅が狭まることによって洪水のせき上げが起これると考えられる。また、河口部周辺における土砂堆積状況の変化によって定期的な土砂浚渫等の維持管理が新たに必要になる可能性も考えられる。改修後の地形変化を予測し、改修による河口砂州挙動への影響を評価するためには、分水路から河口部への土砂供給量と汀線変化、河口テラスへの土砂堆積量と底質特性等の把握が必要である。そこで、既往文献調査と音波探査・サイドスキャン調査による地層調査を行った。以降ではその結果について述べる。
