# 3Dレーザースキャナ測量による飛砂対策効果の 検証について

新潟港湾・空港整備事務所 非会員 高野 篤  
新潟港湾・空港整備事務所 非会員 千葉 明裕  
新潟港湾・空港整備事務所 非会員 中村 聡孝  
元 新潟港湾・空港整備事務所 非会員 奥田 聡

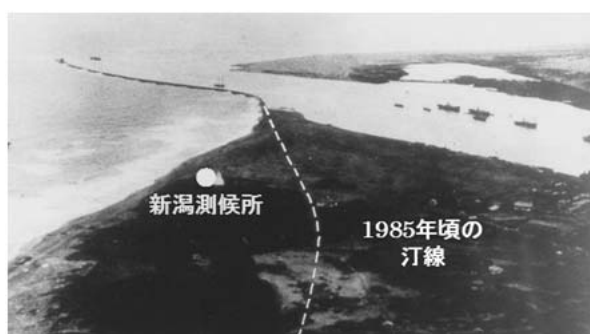
写真-1 新潟測候所と1985年頃の汀線（1918年頃）

新潟西海岸は、信濃川河口部左岸から関屋分水までの間に位置する、約2.5kmの海岸である。以前は、信濃川からの流出土砂により豊かな海岸を形成していたが(写真-1)、明治以降、信濃川の治水工事や河口突堤の整備などにより土砂供給量に変化が生じ、大規模な侵食被害を受け、最大で約350m汀線が後退した(写真-2)。

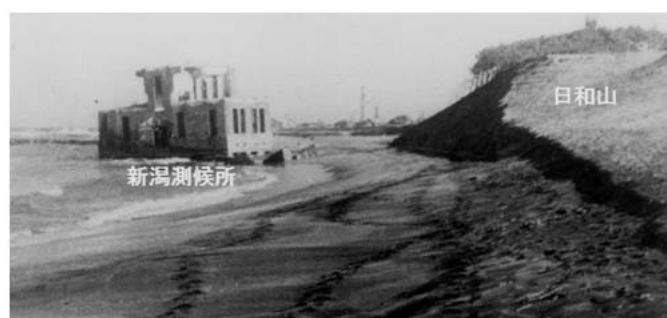
写真-2 新潟測候所と日和山（1949年頃）

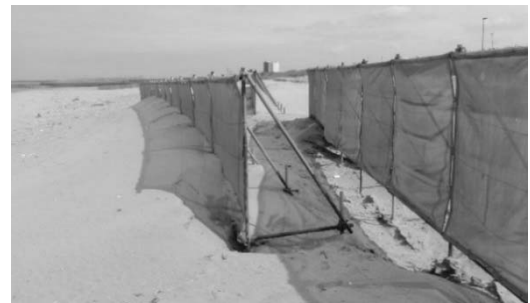
写真-4 仮設堆砂垣

飛砂対策として、前述した三種類の仮設堆砂垣を設けており。以後、垣を示す場合（ ）内に記されている呼称を用いる。それぞれの仮設堆砂垣の高さは2mであり、単管パイプにポリエチレン幕を張ったものである(写真-4)。ポリエチレン幕には径1mm程度の小径があり、間隙率（空隙と投影した全面積の比）は約30%であるが、径が小さい為、風の透過性は低く、ほぼ不透過性の垣として機能している。
