EPS を用いた短時間でのスロープ施工について

東日本旅客鉄道(株)
東日本旅客鉄道(株)
東日本旅客鉄道(株)
東日本旅客鉄道(株)

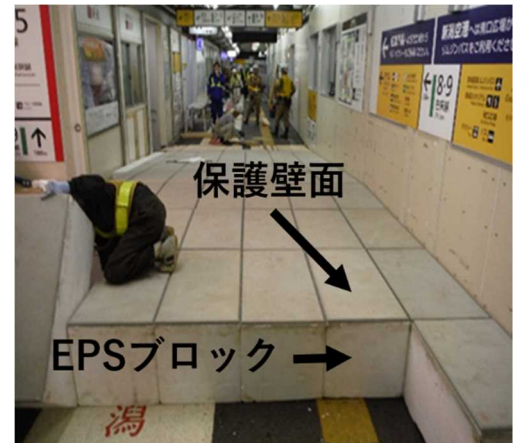
図-5 使用した EPS

実際に使用した EPS ブロックを図-5 に示す。当初は、EPS ブロック + 表面シートを用いて嵩上げを行う計画であったが、EPS ブロック + 表面シートではハイヒール等により歩行面に局所的な窪みが生じ、お客さまが躓くことが懸念された。そこで、作業時間を維持したまま局所的な窪みに対応するために、保護壁面材付き EPS ブロックを床材として選定した。具体的には、従来擁壁に用いる保護壁面である軽量モルタル材を歩行面とすることで、対策とした。EPS の規格は群衆荷重 (5kN/m²) を考慮して、許容応力度 50(kN/m²) のものを使用した。

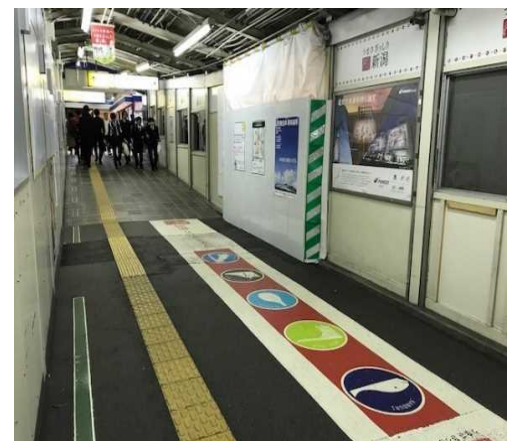
図-6 着手前の様子

図-6,7 に着手前後の様子を示す。本施工においては、5 時間 40 分の間合に対し、5 時間 22 分で検査を含める全作業が終了し、当初の施工計画に定めた間合の中で無事作業を終えることができた。なお、リスク管理として、破損した EPS に備え予備の EPS を準備した。また、当日の EPS は接続する新設高架橋脇のスペースに集積しておき、素早く施工できる状態にした。施工後は、不陸や窪み、ガタツキなどの不具合を生じることなく供用を開始することができた。

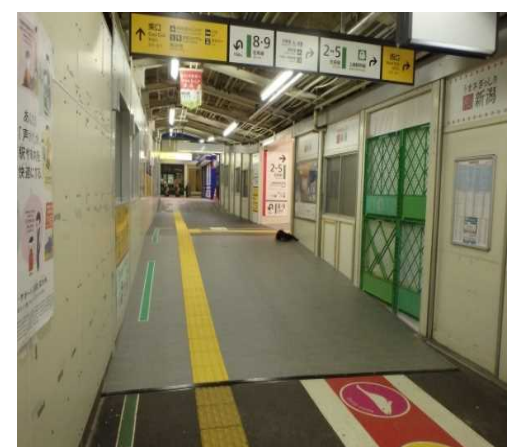
図-7 着手後の様子
