# 山岳トンネルにおける切羽落石検知システムの開発と運用

大成建設株式会社	技術センター	正会員	古賀快尚, 谷卓也
大成建設株式会社	土木本部	正会員	高市一馬
日興電気通信株式会社	システム事業部		早坂翼

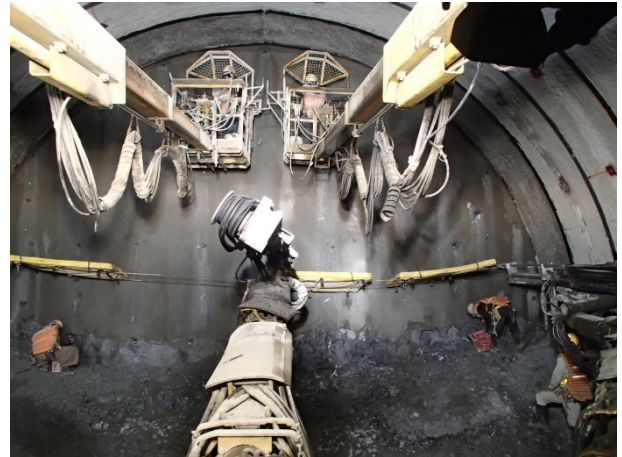
図-1 爆薬の装薬作業

山岳トンネルの施工において、多くの作業で機械化が進められているが、掘削作業における爆薬の装薬作業では、依然切羽直下に立入り作業を行う必要がある(図-1)。危険個所である切羽直下で作業を行うため、爆薬の装薬作業では、図-2に示すように、①鏡吹付けコンクリートによる防護、②防護マットの設置、③切羽監視人の配置、など災害を無くすために数多くの対策が取られている。しかしながら、これらの対策を行ったとしても、地山の状況によっては、切羽直近での落石や鏡吹付けコンクリートの剥落・落下といった肌落ち災害を完全に根絶することができないのが現状である。

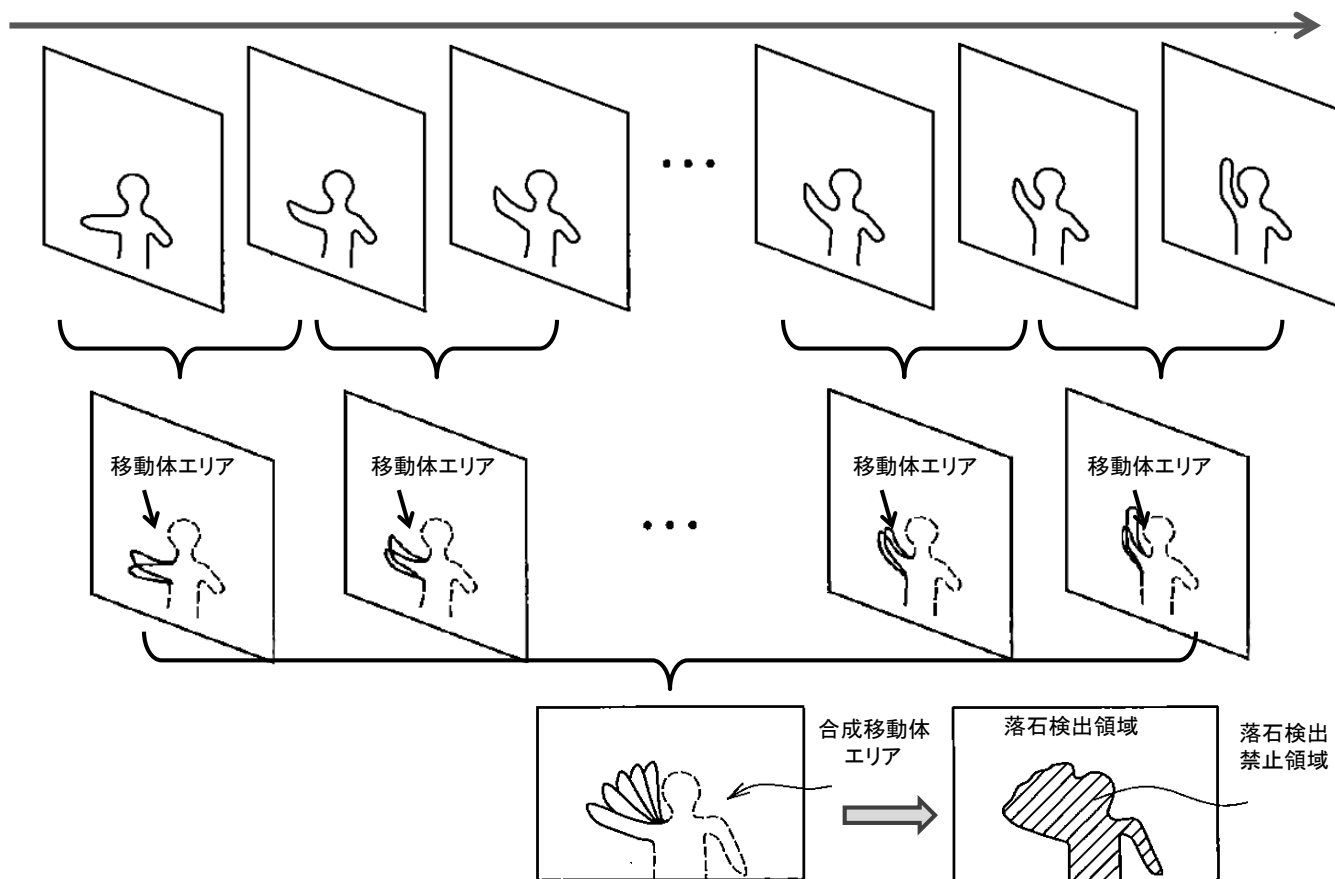
図-5 移動体の認識方法

誤検知を回避する手法については、移動体を画像認識して落石検出除外領域をリアルタイムで算出し、この領域外を落石検出領域として鉛直下向きの挙動に対して検知を行う。移動体の認識方法を図-5に示す。過去 N フレーム分の画像に対して、時系列で連続した 2 つのフレームの差分画像を生成し、閾値による 2 値化処理を行うことで各々の差分画像から移

移動体の領域を抽出する。図-5では、人間が一方の腕を上げる様子を示しており、移動体エリアとしては、主に挙げた腕（動きのある箇所）の領域が抽出される。この移動体エリアの集合させた合成移動体エリアを求め、これが落石検出除外領域のベースとなる。この合成移動体エリアに次に述べる膨張処理を施して、最終的な落石検出除外領域を生成する。図-6に膨張処理のイメージを示す。膨張処理とは、合成移動体エリアに対して移動体の隙間部分や過去のフレームにおいて、たまたま動かなかったために移動体として検出しなかった部分を補完する処理で

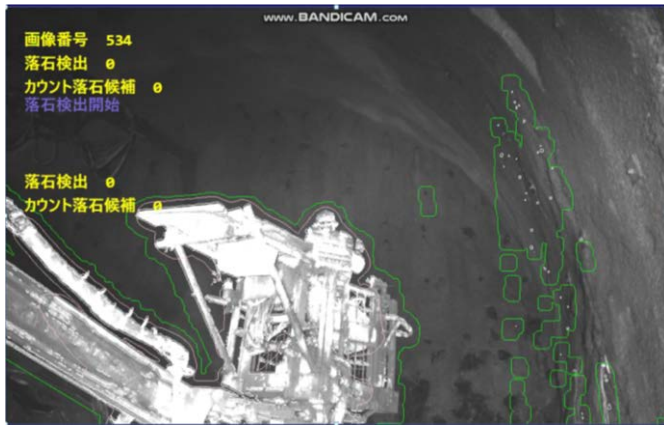
図-7 移動体の認識状況

本システムを東北地方の道路トンネル現場に試験導入し、落石検知の検証を行った結果について述べる。図-7にドリルジャンボのブームの先の作業架台（マンゲージ）に乗った作業員と、移動中のブーム等を認識している画像を示す。図-8において、移動中のブームを囲う白線が合成移動体エリアで、緑色の線で囲われた箇所が膨張処理後の落石検出除外領域に相当する。この図およびキャプチャー元の画像からブームと作業員の他、ランダムに落下してくる湧水に対して、誤検知していないことが確認できている。特に湧水に関しては、主に膨張処理を行うこ
