信濃川下流における河道掘削の取組

～湿地環境の創出と持続可能な河道管理を目指して～

国土交通省 北陸地方整備局 信濃川下流河川事務所 非会員 秋田桜彩
木伏重男
若杉康夫

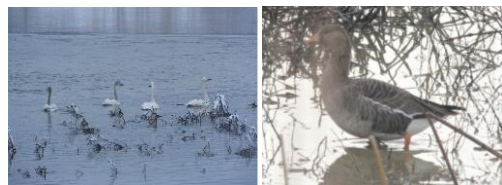
図-5 確認されたコハクチョウ(左)とマガン(右)

河道掘削により、新たに水際の浅場や開放水面が出現し、モニタリングではヒシ群落やマコモ等の様々な指標種が確認されている(図-4)。代表種のコハクチョウは2016年度から確認されており、2017年度には継続的な利用の様子や、個体数・渡来期間の増加が明らかになった(図-5)。さらに、2017年度には、国の天然記念物であるマガンが水深の浅い場所等で休息する姿が、掘削前の調査も含め初めて確認された(図-5)。以上から、水際や湿地環境等では、概ね計画した通り、掘削完了後2年を経ても生物にとって良好な環境が形成・維持されていることが示されている。

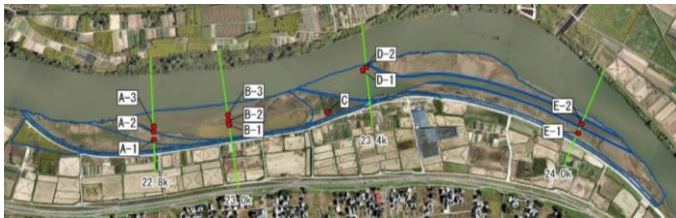
図-8 物理環境調査の調査箇所

土砂の洗掘・堆積状況の把握のため、2017年度から新たに金属杭とリングセンサーを用いた物理環境調査を実施している。これは、各出水直後に河床の洗掘・堆積状況を確認することで、出水規模毎の河床変動の程度を把握することを目的とし、さらに各設置箇所の粒度分析結果や植物の生育状況と比較することで、土砂動態が植物の生育状況に与える影響を把握し、ヤナギ類の進入抑制や湿性植物の生育条件を検討するための基礎資料とするものである。調査地点は、土砂堆積傾向の見られている範囲を中心に掘削形状の違い等を考慮し計11地点を選定した(図-8)。

し、上八枚地区の掘削面が全面冠水する程度の小規模出水も度々発生した。調査は掘削箇所が全面冠水する水位より約40cm以上高い水位となった場合に実施することとし、計6回実施した。結果、11箇所中10箇所です砂堆積が確認され、最も堆積した箇所は、杭設置以降に地盤高が約30cm高くなった。

土砂の洗掘・堆積結果を各出水規模と比較すると、約5km上流の観測所水位が、掘削面が全面冠水する水位より約50cm高くなると河床変動が生じる傾向があることがわかった。また、水域より地盤の高い地点では、地盤が高い順に、タチヤナギ群落、湿性草本群落、裸地（干潟）環境が形成されていた（図-8）。地盤高と植生の間に関係性が確認されたことから、現時点で水域や湿性草本群落が形成されている場所であっても、今後土砂堆積によりタチヤナギ群落が形成される可能性がある。粒度分析結果からは、水域で植生が見られない地点でシルト粘土含有率が低く砂が多い傾向が見られたが、明確な傾向を把握するためにはさらにデータが必要である。
