令和4年8月豪雨による荒川流域の応答

新潟大学大学院自然科学研究科 学生会員 ○田所 祐輝
新潟大学大学院自然科学研究科 学生会員 大泉 尚紀
新潟大学大学院自然科学研究科 学生会員 茂木 大知
新潟大学災害・復興科学研究所 正会員 安田 浩保

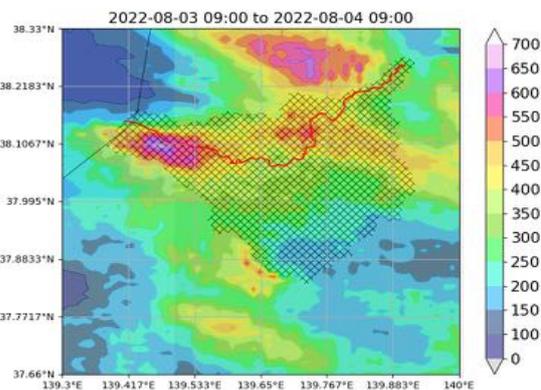
図-1: 荒川流域の累積雨量の分布

図-1に8月3日午前9時から8月4日午前9時までの24時間における荒川流域の累積雨量の分布図を示す。なお、この図の作成には京都大学生存圏研究所が運営する生存圏データベースの全国合成レーダー GPV のデータを用いた。¹⁾ 黒くハッチングしている箇所が荒川流域を、赤線が荒川本川を表している。図-1より、本降雨の特徴として荒川下流域に集中して降水があったことがわかる。特に、坂町では累積雨量が605mm、上関では640mmと観測史上最大級の降雨となっていた。

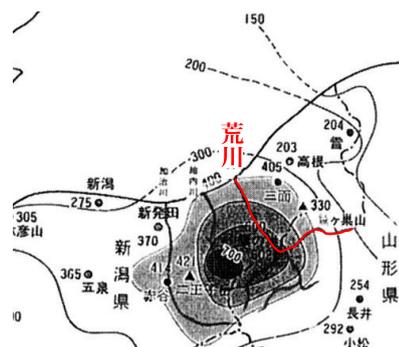
図-2: 羽越水害における荒川流域の累積雨量の分布

荒川流域における洪水としては、しばしば昭和42年の羽越水害²⁾が取り上げられる。羽越水害では図-2に示す通り、荒川の上流域にあたる同流域の南東部で特に強い降雨があり、水害が生じたとされる。一方、荒川下流域に強い降雨があった本洪水は、降水の空間的な分布が異なり、羽越水害とは異なる水害の形態となっていたと推察される。

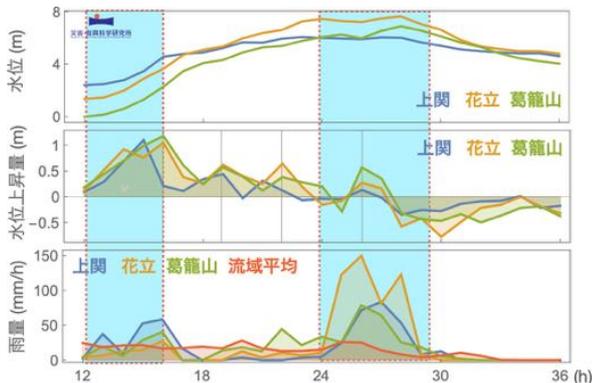
図-3: 各水位観測所の水位，水位上昇量，雨量

図-3に上関、花立、葛籠山の3地点の水位観測所のデータを示す。上から、水位の時系列、水位上昇量の時系列、雨量の時系列のグラフである。図-3上段より、洪水開始後、葛籠山と花立で4時間のうちに3m水位が上昇し、図-3中段から洪水開始から4時間の間に3地点ともに、1時間あたりの水位上昇量が1mを超えた時間帯があったことがわかる。荒川のような比較的規模の大きな河川において、下流域で1時間あたり1m規模の水位上昇が起きたのちに越水が生じた場合には、避難時間を十分に確保できない可能性が高く、住民避難の観点から非常に危険な水位応答だったと推察される。

また、図-3上段から、8月4日の深夜12時頃から明け方の6時頃にかけて3地点ともに水位がピークを迎えていることがわかる。図-3下段をみると、この時間帯は3地点で雨量も同様にピークを迎えていることがわかる。見通しの悪い深夜でかつ激しい降雨があった時間に越水の危険が非常に高まった状態であり、こちらも住民避難の観点か

ら非常に危険な水位応答であったと言える。

以上から，昼夜を問わず面的に河川の水位や越流・決壊地点を監視できる体制を早急に整える必要があるといえる。

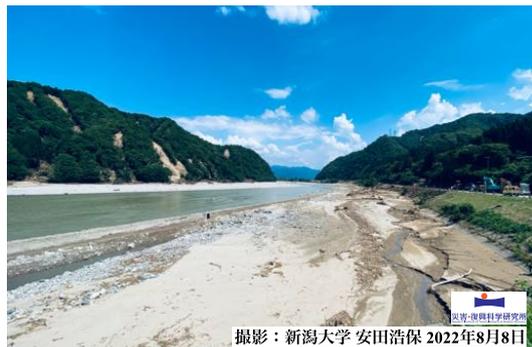
図-4: 洪水後の荒川頭首工の写真

図-4 に水害後の荒川頭首工の写真を示す。この地点では大規模な表層崩壊を起こし，道路や鉄道を寸断した。また，この表層崩壊により，荒川の河道内へ土砂が大量に流入したと見られ，今後はこの土砂の流入によって流下阻害を引き起こす可能性がある。荒川の土砂流入特性を知るにあたり，どの程度の降雨強度で表層崩壊，土砂崩れを起こすか定量的に示す必要があるといえる。

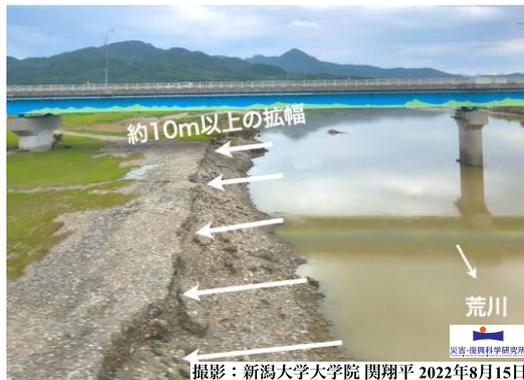
図-5: 洪水後の荒川右岸 4km 地点の写真

次に，図-5 に荒川右岸 4km 地点の写真を示す。この地点は湾曲部水衝部に該当し，延長 600m にわたって川幅方向に約 10m 程度の河岸浸食が発生した。また，写真左上に写る高水敷の橋脚も洗掘が生じている。荒川では，このように局所的に侵食が生じやすい箇所が点在し，今後の治水に向けてはこのような箇所の特定が必要である。

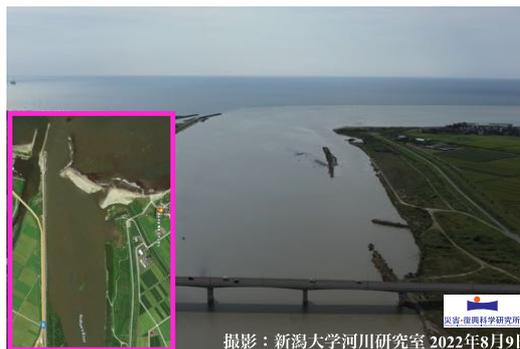
図-6: 洪水後の荒川河口の写真

図-6 に洪水前後の荒川河口の写真を示す。図左下は洪水前の荒川河口の空中写真を，図全体には洪水後の荒川河口の写真を示している。荒川河口では図-6 左下のように河口砂州が長期間残置していた。しかし，洪水後はこの河口砂州が完全に流出するという稀な現象が生じた。
