斜面形状の違いによる盛土崩壊機構に関する実験的検討

新潟大学大学院 学生会員 ○ 鈴木颯人 新潟大学 正会員 金澤伸一
新潟大学 非会員 関根伊吹

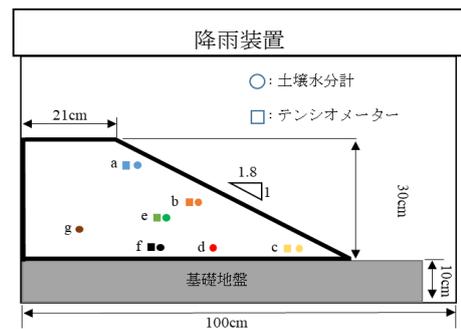
図1 実験装置の概要

図1に実験装置の概要を示す。1.4m×0.7m×0.3mの亚克力土層内に10cmの基礎地盤と盛土(高さ30cm)を作製する。盛土部には、珪砂6,7,8号を5:2:5で混合した試料を使用する。基礎地盤部には、珪砂8号と3号をそれぞれ7cmと3cmの合計10cmで作製した。また、盛土作製時に内部の水分量を測定するために土壌水分計「EC-5」と応力状態を把握するために「テンシオメーター」を挿入する。これらのセンサ類をデータ集積ソフト「DCS-100A」と組み合わせ、水分特性のモニタリングを行う。降雨の再現には、土層上部に注射針式降雨装置を設置することで降雨を模擬した。降雨強度は80mm/hと設定して実験を行った。法面勾配は勾配1:1.8と1:1で作製した。また、崩壊に至るまでの様子と浸潤面形成の様子をビデオ

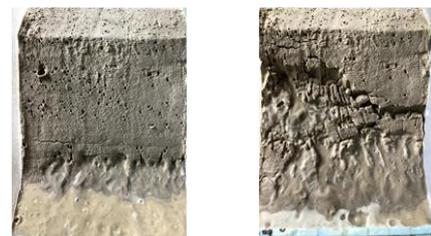
図3 法面の様子

勾配 1:1 では、降雨により堤体表面から浸潤面が堤体下部、基礎地盤部方向へと形成されていき、最終的に堤体全体に浸透することが確認された。崩壊形態は、法先から水が染み出した影響に加え、降雨により、浸食が起きて崩壊することが確認された。降雨による浸食が崩壊を増長させることが確認された。飽和度・サクシオンそれぞれの推移は、共に堤体上部、表面方向から堤体下部、基礎地盤部方向に変化していくことが確認された。浸潤面形成と同じタイミングで変動している結果が得られた。サクシオンは飽和度の増加に伴い低下し、強度の低下に至った。堤体全体がほとんど飽和状態になった約 35 分(2000 秒)経過時点で、法先からのほらみだしが確認された。実験開始後、約 60 分(3600 秒)経過時点で堤体法面部分の土塊が重量に耐えられなくなり、崩壊に至ったことが確認された。

まず、勾配1:1における実験結果を確認する。図2に浸潤面形成の様子、図3に崩壊時の法面の様子、図4に飽和度の推移のグラフ、図5にサクシジョンの推移のグラフをそれぞれ示す。

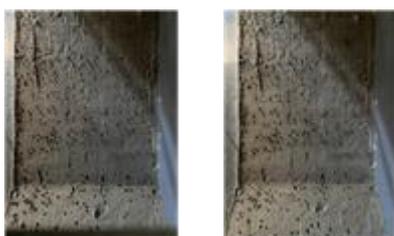
図 6 浸潤面形成の様子

勾配 1:1.8 では、勾配 1:1 と同じように浸潤面が堤体上部・法面部の表層から堤体中央部・下部方向へと浸透していくことが確認された。最終的に堤体全

次に、勾配 1:1.8 における実験結果を確認する。図 6 に浸潤面形成の様子、図 7 に崩壊時の法面の様子、図 8 に飽和度の推移のグラフ、図 9 にサクシオンの推移のグラフをそれぞれ示す。

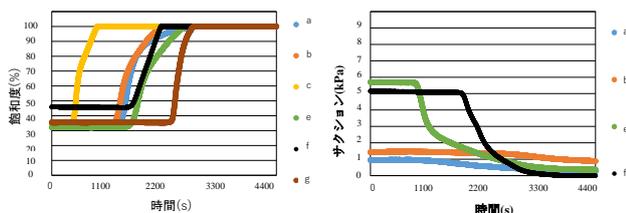
図 7 法面の様子

体が浸透していることも確認されている。崩壊形態に関しては、この条件下においては崩壊を起こさないという結果となった。降雨による浸食は確認されるもののそれ以上の崩壊は起きないということが確認された。飽和度・サクシオンの推移については、共に堤体上部、表層部から堤体中央部・下部、基礎地盤部方向へと変化していくことが確認される。こちらも同様に浸潤面形成と同タイミングで変動していくことが確認されている。それに加えて、サクシオンは飽和度の上昇に伴い低下していくことがグラフから読み取れる。視覚的には崩壊していないが、内部の応力状態を見ると構造破壊が起きていることが示唆される。堤体全体が浸透した約 45 分(2700 秒)経過時点でも勾配 1:1 で確認されたほらみだしは確認されなかった。
