I C T技術等を用いた高齢者運転挙動の把握・分析と事故対策への反映について

国土交通省 北陸地方整備局 高田河川国道事務所 調査第二課 高井旭飛
 二川 哲
 工藤桃子

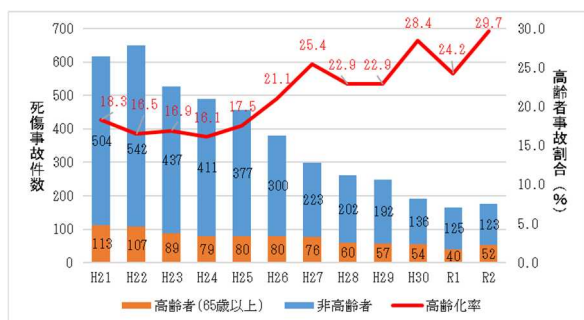
図-1 高田管内の死傷事故件数 (ITARDA)

現在、高齢者による交通事故が全国的に問題視されており、道路構造、車両、運転教育や免許制度など多様な視点で検討が実施されている。高田河川国道事務所管内（上越市、糸魚川市、妙高市）においても交通事故の推移を見ると、死傷事故件数全体では減少傾向だが、高齢者による事故の発生率が高く、高齢者事故の削減は喫緊の課題である。（図-1）

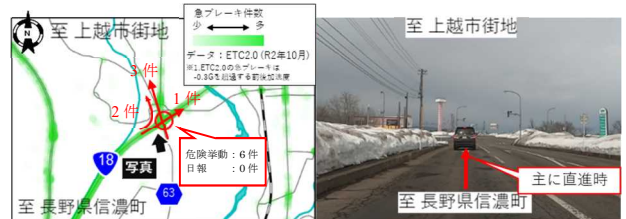
図-10 位置図

- ・長野県信濃町方面からの直進時急ブレーキが発生。
- ・沿道出入もない区間であり、交差点手前まで無信号の緩いカーブ区間が続くことから速度が高くなりやすく、前方不注意や信号の変わり目等で急ブレーキが発生していると考えられる。

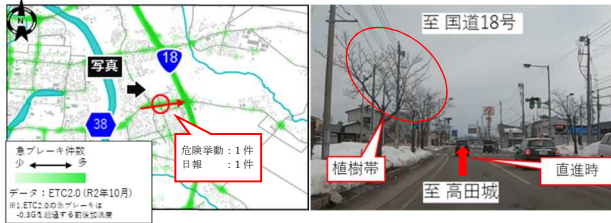
図-11 位置図

・交差点部でブレーキの踏み遅れのヒヤリハット（ジレンマゾーンでの急ブレーキ※）（※ジレンマゾーン：黄色表示に直面した車両のドライバーが進むか停止するべきか迷う範囲のこと。ジレンマゾーンに入った車両は、結局、急減速して停止するか、急加速して停止線を越えるか、もしくは赤信号になって停止線を越えることになり、いずれも追突事故の原因になると言われている。）が報告されている。

・沿道の植樹帯により信号の確認に影響が生じた可能性もあり、信号の変わり目での判断に迷ったことでブレーキの踏み遅れが発生したとも考えられる。

- ・交差点のコンパクト化
- ・標識の集約化への対策
- ・交差点直近の植栽撤去、日常管理等による視認性確保

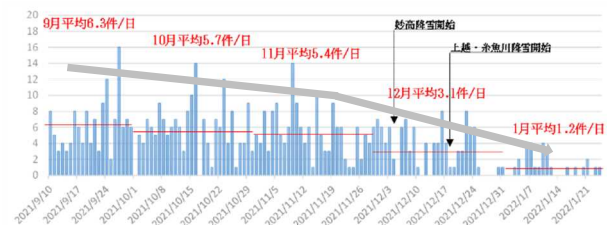
図-12 高齢者急挙動件数の推移（日別）

調査機器を取り付けた5ヶ月間の調査を通して、調査モニターの危険挙動発生件数の減少が確認されたことから、車両側の先進安全装備の充実や高齢者講習等の教育面が果たす役割も大きいことが分かった。（図-12）
