千曲川の歴史洪水から流死人菩提碑にかかる一考察

株式会社ティーネットジャパン 北陸支社 ○ 須藤 治彦
一般社団法人北陸地域づくり協会 長野支所 高橋 裕史
一般社団法人北陸地域づくり協会 長野支所 正会員 宮下 文夫

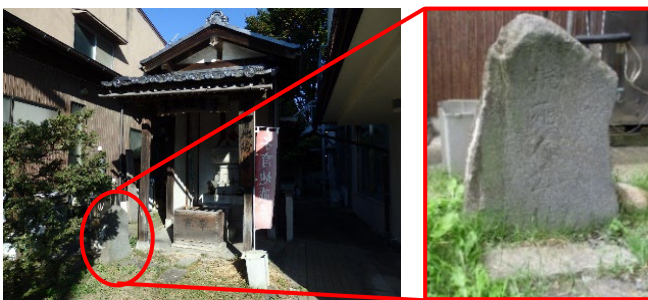
写真1 菩提碑(現在の位置)

長野市豊野町のしなの鉄道北しなの線豊野駅前に、流死人菩提碑(以下、菩提碑と記載する)と刻まれた小さな石碑が現存する(写真1)。この菩提碑の正面には「寛保二壬戌年八月二日流死人菩提大満水此所マデ湛」と線刻されている。正面以外に文字が見当たらないことから、誰が建立したものかは定かではないが、中尾村の人々が水位表示を兼ねた菩提碑を建てたという。菩提碑は犠牲者の供養とともに戌の満水の浸水高さを示し、後世に警鐘を鳴らすものであったと理解できるが、文献で扱う際に掲げられている写真をよく見ると、その写真の背景が異なり菩提碑の位置が移っていることに気づく。残念なことにこの菩提碑は、その時々事情により元の位置、高さを変えて移転しているようだ。建立された菩提碑の願いもむなしく、令和元年洪水では支所、病院、中学校、交番、商業施設など豊野町の中核がことごとく浸水し、長期にわたりその機能を喪失することとなった。筆者らは令和の大満水による甚大な被害を教訓とした地域の街づくりに向け、後世に警鐘を鳴らすべく建立されたこの菩提碑の元の位置を、特にその標高を復元すべく調査を行った。

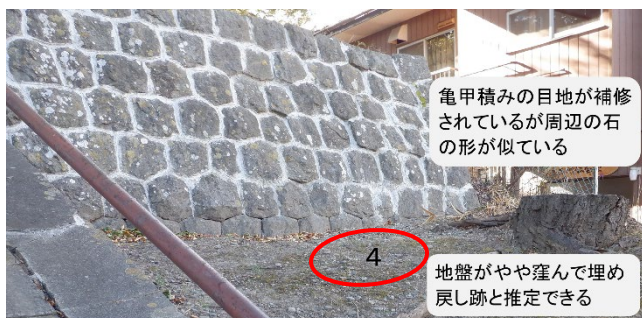
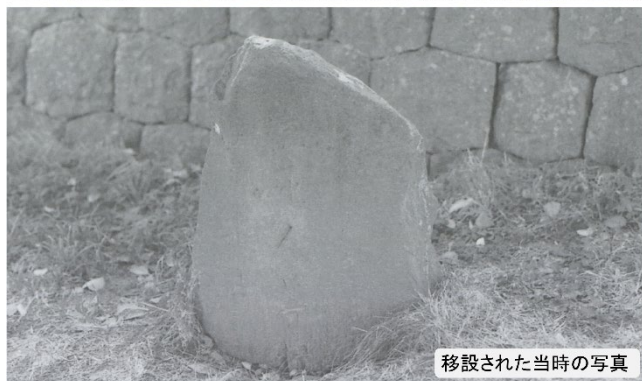
写真2 多賀神社石段脇に移転された菩提碑

現地を調査すると駅長官舎敷地は軌道敷高さとはほぼ同一で、移転当初は比較的高さが変化しないように移されたと考えたい。多賀神社は丘の上でありその中腹に移転され高さが現在の位置より4m程度高くなった。現在設置されている場所は平面的に移転当初に近い位置と思われるが、現在の軌道敷高さより高い。

①当初建立の位置(現在の豊野駅北側)⇒②駅創設のため旧駅長官舎の一角へ移設(豊野駅北側西のはずれで現在の歩行者連絡通路の下り口付近(図2))⇒③道路拡張工事のため移設⁶⁾⇒④多賀神社石段脇(豊野駅北西に位置する中段の平場(写真2))⁷⁾⇒⑤現在の位置(子育て地藏尊脇)。

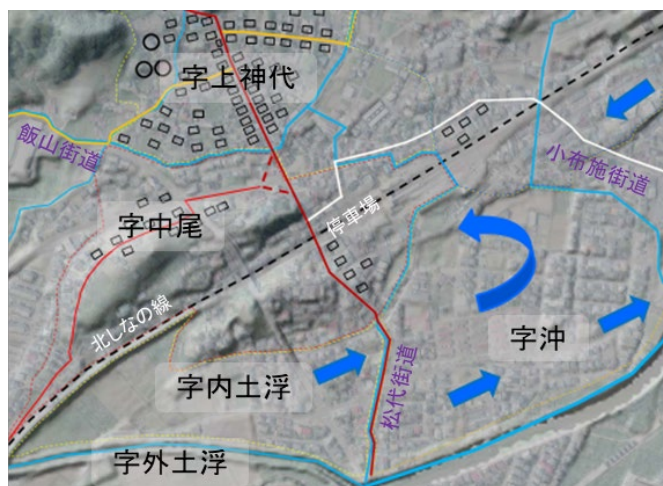
図3 豊野駅周辺の低湿地図

先に述べたとおり戊の満水により上流域では大勢の人々が流死しこの地に流れ着いたとされる。その地形的特性を説明する。既知のとおり豊野町下流に位置する立ヶ花地点で千曲川の流れは幅250m~400mの狭窄部に入る。長野盆地西縁断層が千曲川を横断する位置で高丘陵が形成され、先行河川である千曲川が狭窄部を形成してきた。一方、断層活動で東側は沈降し現在2在の千曲川の右岸、東に延徳平、左岸、西に長沼、赤沼の低湿地帯を形成した。当時の千曲川には連続堤防はまだなく、流れの定まらない千曲川は右岸へ、左岸へと低地を乱流していたと考えられる。洪水時には両岸へ氾濫するとともに下流の立ヶ花狭窄部で流れが阻害され、せきあげが生じて水位も上昇する。こうしたことから現豊野駅周辺では流れがよどみ、流死者が流れ着いたと推測できる(図3)。
