# 水塊落水位置調整による防波堤被覆工の被害軽減効果について

長岡技術科学大学 学生会員 池内 正俊  
長岡技術科学大学 正会員 細山田 得三

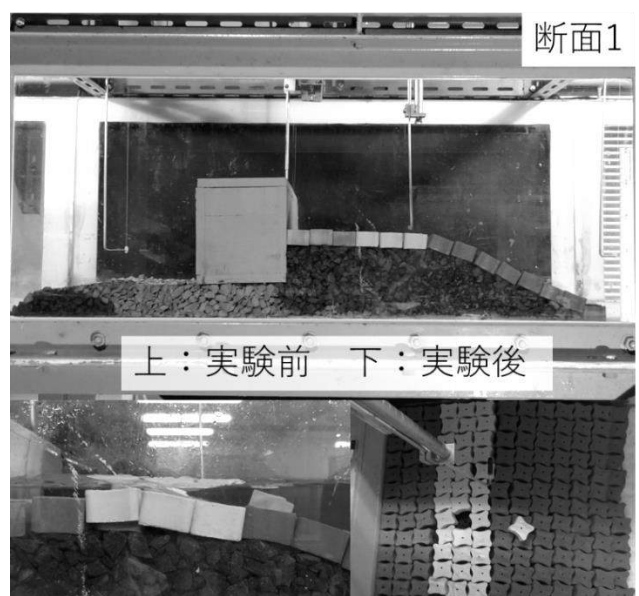
図-5 断面 1 実験結果例

断面 1 での実験と被災状況を図-5 に示す。断面 1 のブロック上への水塊落水位置はマウンド天端の中心付近であった。

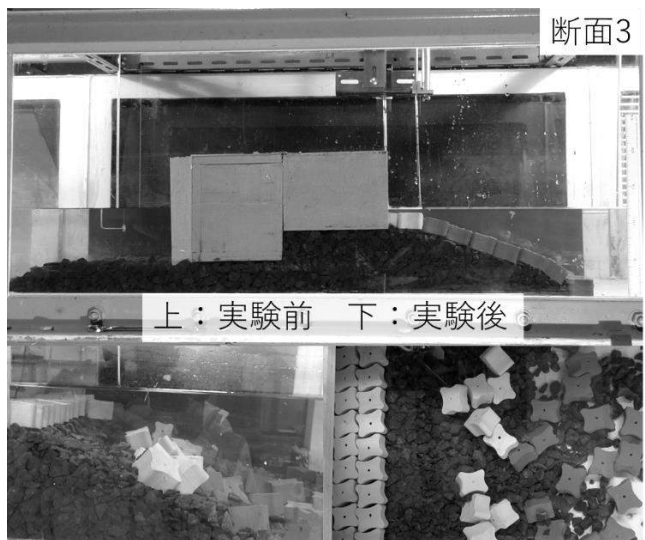
図-7 断面 3 実験結果例

断面 3 の実験と被災結果を図-7 に示す。断面 3 では全ての実験においてブロック上落水位置がケーソンから肩部を超えていた。一方で、水位が 12cm で流量が 40t/h を超えると次第にブロックが不安定になった。2 ケースにおいて斜面に配置しているブロックが崩壊し、肩部を中心に砕石を洗堀する甚大な被害が確認された。しかし、崩れたのは斜面付近のみであり、ケーソン付近や頂上部においてブロックの被害や砕石の洗堀は認められなかった。

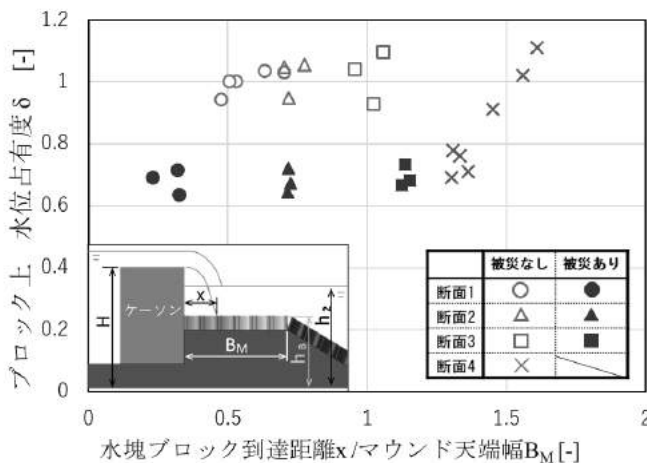
図-10 ブロック上水位占有度と到達距離被災関係

次の図-10 に水塊のブロック到達距離とブロック上水位占有度の関係を示す。X軸は1.0で水塊の到達距離が肩部に等しいことを意味する。図から分かるように、被災がある結果とない結果に明確な違いが確認できた。水位がブロック上でおよそ0.8を下回ると被災が発生する。ただし、水塊のブロック到達距離がマウンド天端幅より1.3倍以上になると被災が発生しないと分かった。今回は水位を2種類で実験を

行ったため、正確な被災の有無の線引きが出来なかったが、水位占有度で十分に被災する可能性があった断面4の実験で被災がなかったケースがある。これは水塊のブロック到達距離が遠くなったため、被災がなかったと考えられる。よって、水塊の落水位置調整機構の効果が確認できたと言えるだろう。
