小規模橋梁を対象としたタブレット橋梁点検システムの運用結果の考察

長岡工業高等専門学校

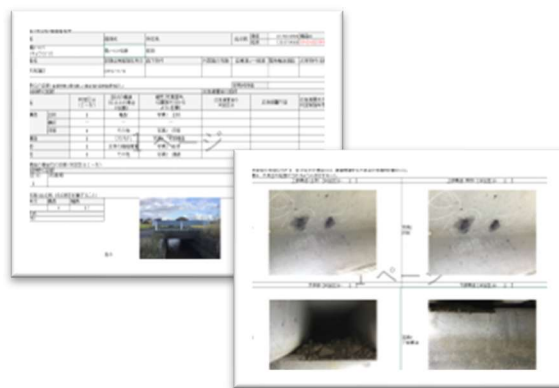
図-1 点検表記録様式の例

タブレット橋梁概略点検システムとは、高い専門知識を持たない人も橋梁点検を可能とするシステムである。タブレット端末を用い、一問一答式で回答していき、損傷箇所があれば端末内蔵のカメラで写真を撮影することで、簡単かつ効率的にデータの収集・蓄積を行うことができるシステムである。平成 27 年度より新潟市で社会実験を実施したのを始めとし、令和 2 年度は表-1 に示すように新潟県内や県外で実地運用されている。また、国土交通省への提出様式である図-1 のような点検表記録様式の Excel 形式のファイルに変換可能となっている。本システムは点検を自治体職員自身が、もしくは点検を専門としていない地域の建設会社の社員に発注して行うことで、小規模橋梁の点検コストを大幅に圧縮する枠組みの構築を目指すため、その構成要素のひとつとなるものである。
