# 旧版地図と各種オンライン地図を用いた架設年次不明橋梁の建設年次の検討

長岡工業高等専門学校 和田拓実  
長岡工業高等専門学校 正会員 井林 康

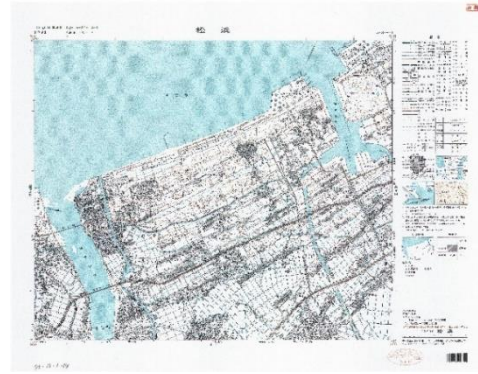
図-1 旧版地図「松浜」(平成 13 年)

本研究では，国土地理院の 2 万 5 千分の 1 地形図の「新潟北部」，「水原」，「松浜」，「内野」の 4 地域の範囲内に存在する架設年次不明橋梁 61 橋を対象にした．以前「新潟南部」の地域の検討を行っており，この 4 地域はその周辺に位置する．使用した旧版地図の例を図-1 に示し，測量年一覧を表-1 に示す．また，航空写真は昭和 22 年，昭和 38 年，昭和 50 年の 3 種類を使用した．なお，昭和 22 年の航空写真は一部確認できない部分があったため，確認できる範囲のみを使用した．

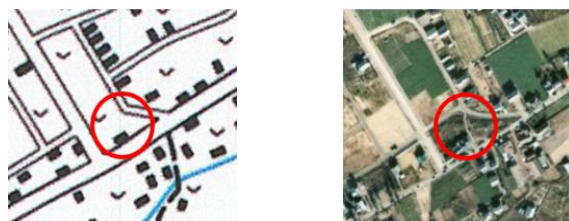
図-2 架設年次がわかりにくい例(非表示)

年代を確定できなかった橋梁も多く，例えば，図-2 の橋梁は航空写真では確認できるが，地図の方で確認ができず，架設年次としては特定することができなかった．また，図-3 の橋梁は最古の地図から橋が架かっているが，地図のみだと位置が変更されているようにも見え，架け替えが行われているかどうか判定しづらく，架設年次を特定できなかった．

表-2に今回の3つの手法による結果と、以前の結果の概略を示す。旧版地図のみでは推定できなかった図-2のような橋梁も、航空写真を利用することで多くが推定できるようになった。航空写真は地図以上に分かり易く信憑性があるが、1963年以前の古い航空写真は不鮮明であり、所によっては橋梁があるかどうか判定できないものもあるため、古い橋梁の調査には不向きな面もあると思われた。
