地盤条件が構造物被害に及ぼす影響に関する研究

長岡技術科学大学 鈴木 陽貴
長岡技術科学大学 正会員 池田 隆明
長岡工業高等専門学校 正会員 小島 由記子

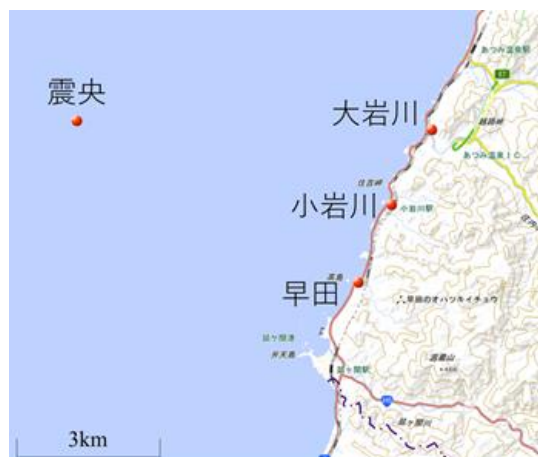
図-1 調査地域と震央の関係

調査対象地域は、屋根瓦の被害の数に差異が見られた山形県鶴岡市小岩川地域、大岩川地域、早田地域の3地域である。図-1に震央と各地点の位置関係を示す。3地域とも海岸線に沿って位置するため、地形条件等から表層地盤は砂質土が卓越する地盤構造を有すると考えられる。また、図-1からわかるように3地域ともに震源距離に大きな差が無いことから、基盤への入力地震動レベルはほぼ同じであったと考えられる。

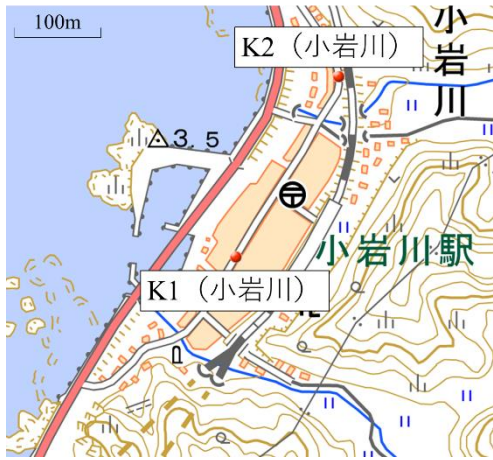
図-2 小岩川地域 計測地点

被害状況に大きな差異が生じたのは、表層地盤の特徴が影響を与えていると考えた。そこで、3地域で常時微動計測を実施し、H/Vスペクトル比から地盤の固有周期を評価した。また、小岩川地域の中でも被害の数に差が見られたため、被害の大きかった地点(K1)と少なかった地点(K2)の2地点微動計測を実施した。本計測では、3成分のサーボ式速度計を内蔵したCV374を用いて水平2成分に加えて鉛直1成分の合計3成分の常時微動を1地点において観測する手法を用いた。

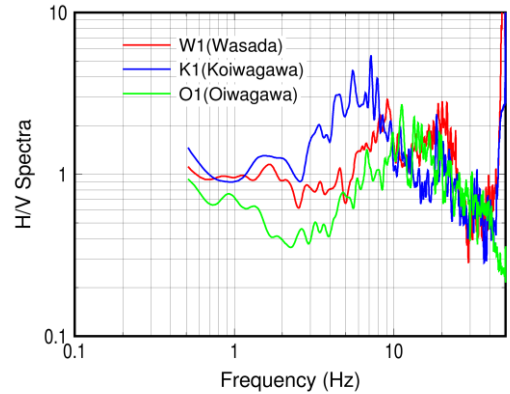
図-3 各地域のH/V スペクトル比

常時微動による各地域のH/V スペクトル比を図-2に示す。図-2 から小岩川地域のH/V スペクトル比は5~7Hz 付近で卓越しており、大岩川地域と早田地域は10Hz 以上で卓越していることがわかる。木造家屋の固有周期は一般に2~10Hz とされており⁴⁾、小岩川地域の固有振動数は、木造家屋の固有周期の範囲内にあることがわかった。

小島らの航空写真による屋根瓦の被害率の結果と図-2、図-3 を比較すると、被害状況と表層地盤の固有振動数には相関があるといえる。また、小岩川地域の中でも被害の違いやH/V スペクトル比の違いがあることを踏まえると小岩川地区の中でも地盤構造に違いがあると推測される。

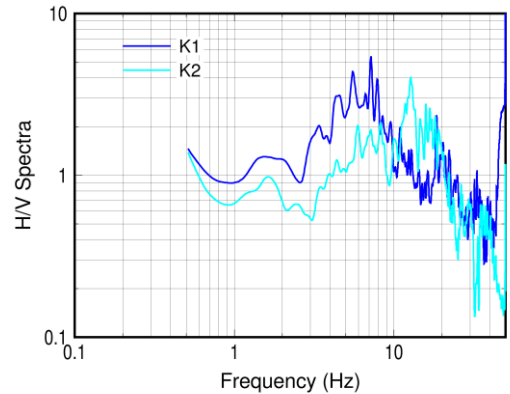
図-4 小岩川地域のH/V スペクトル比

小岩川地域において被害率が高かった地点 (K1) と低かった地点 (K2) での H/V スペクトルを図-3 に示す。図-3 から被害率が低かった地点 (K2) の卓越振動数は 10Hz 以上であり、大岩川地域や早田地域の卓越振動数と類似した傾向を示した。
