土砂崩壊により被災した山岳道路の応急復旧と恒久対策

新潟市土木部 西部地域土木事務所 ○ 川又 啓介
新潟市土木部 西部地域土木事務所 三ヶ月 仁

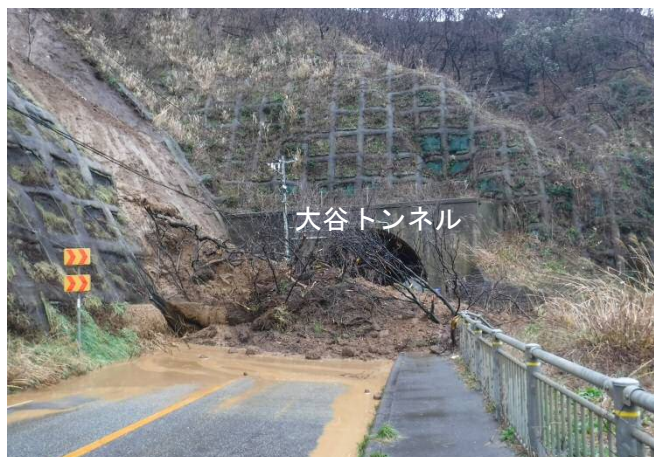
土砂崩壊は、平成 29 年 12 月 9 日午前 2 時ごろに発生した。道路上に崩落した土砂量は約 520m³ であり、路面から高さ 45m 上方の自然斜面が崩壊の発生源であった（写真 1, 2）。この土砂崩壊により、落石防護網や転落防止柵等の道路施設が被災したものの、発生時刻が道路利用者の少ない時間帯であったため、幸い人的被害はなかった。

写真 1. 土砂崩壊発生状況（側面）

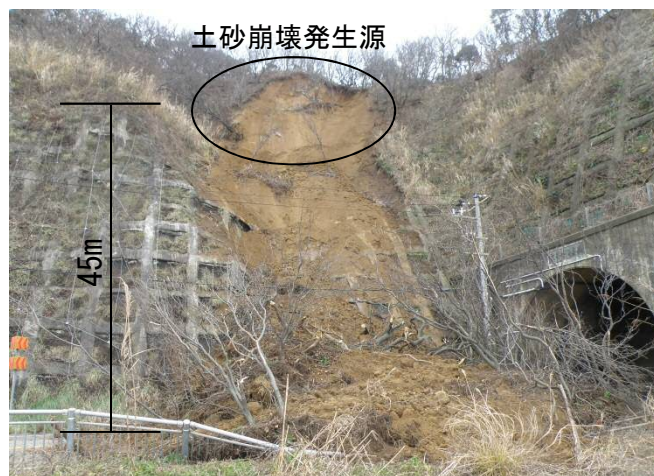
写真 2. 土砂崩壊発生状況（正面）

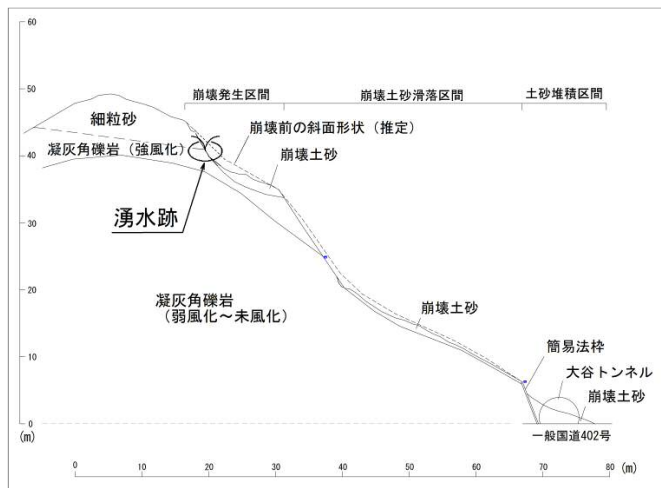
現地調査の結果、崩壊した斜面の上部が細粒砂、下部が強風化凝灰角礫岩で構成されていることが確認された（図 2）。崩壊した細粒砂層は、本斜面を形成する凝灰角礫岩の上部に長い年月をかけ海岸から風により巻き上げられて堆積したものと推測された。両層の境界部には湧水が見られ、この水の影響が崩壊発生の主要因であると考えられた。発生当日は 3 日前からの連続雨量が 53mm であり、これにより湧

水部付近の細粒砂層の斜面に緩みが生じて、土砂崩壊を引き起こしたと考える。

図 2. 土砂崩壊発生箇所の地層断面図

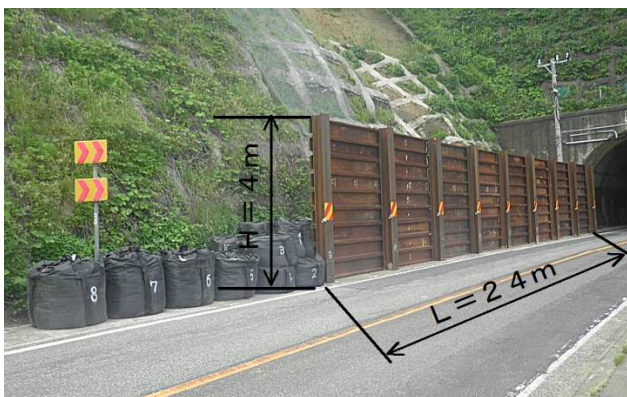
写真 3. 応急復旧工事で設置した仮設防護柵

応急復旧工事として、道路および斜面上に崩落した土砂の撤去 ($V=590\text{m}^3$) と仮設防護柵の設置 ($H=4\text{m}$, $L=24\text{m}$) を行うこととし、降雪の影響がなくなった平成 30 年 3 月上旬から着手した。

土砂撤去作業開始時は、斜面上の雪はないものの、融雪水により少量の土砂が道路まで流出する状態であった。この状態を鑑み、不安定な斜面のさらなる崩壊による二次被害を防止するため、工事期間中は地山の変状点検を徹底した。また、仮設防護柵は、崩壊斜面の恒久対策完了までの安全措置として設置し、今回と同規模の崩壊に耐え得るよう H 形鋼杭と鋼矢板により構築した。

これらの工事による道路の応急復旧は、道路利用者が増加する GW 前までの完了を目標として実施し、平成 30 年 4 月 27 日に交通解放した (写真 3)。

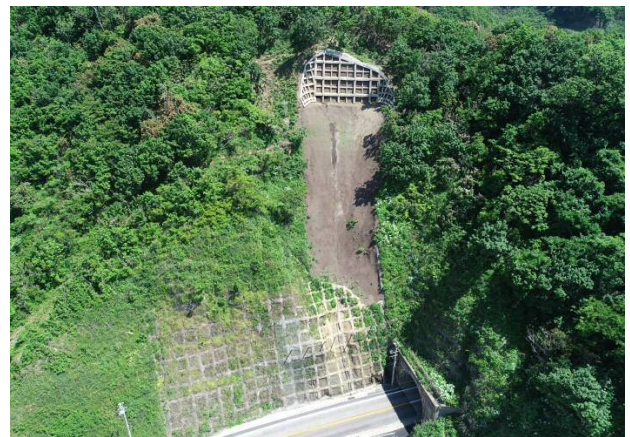
写真 4. 恒久対策後の崩壊斜面

恒久対策工事は、崩壊した地山の安定を目的として、吹付法枠工、グラウンドアンカー工、鉄筋挿入工等を実施した。加えて、法尻付近に落石防護網を設置し、斜面中腹の法面保護として植生基材吹付工を実施した (写真 4)。吹付法枠施工箇所は、高所かつ急傾斜地で施工ヤードも狭いため、作業の安全性を考慮し斜面上部から無人の掘削機を吊り下げて遠隔操作による掘削と法面整形を試みた。また、小規模崩壊が頻発するため、前述の工事と同様に地山点検を徹底しながら施工した。恒久対策工事は、平成 30 年 7 月に着工し、令和元年 5 月 31 日に完了した。
