表層地盤特性が地震被害におよぼす影響に関する検討

長岡技術科学大学 ○高田 光
長岡技術科学大学 池田隆明

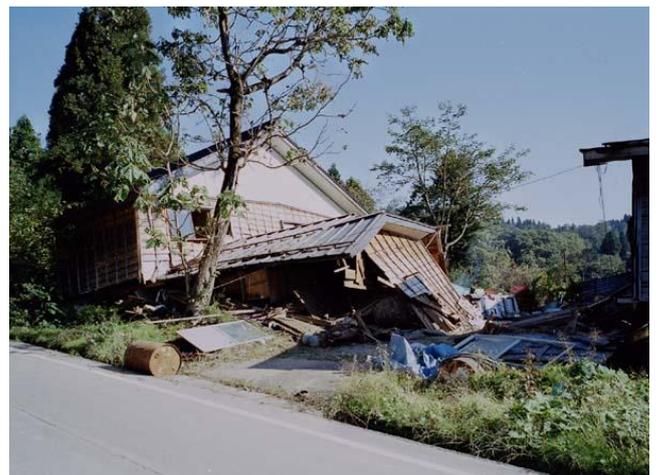
図-2 武道窪地区における家屋被害²⁾

旧川口町において死者 6 名、重軽傷者 62 名の人的被害、全壊・大規模半壊 53.8%の住宅被害があった。武道窪地区は新潟県中越地震の本震の震源に最も近い場所に位置している地区である。武道窪地区では、地盤の大きな変状は確認されなかったものの、全壊・大規模半壊 60.9%の家屋被害を出し、旧川口町全体における被害と比較しても多かった。武道窪地区における被害分布の傾向としては、地内を南北に縦貫する国道 382 号線を境に東側で大被害、西側では小被害といったような狭いエリアで被害が異なる傾向が確認された³⁾。

2004年新潟県中越地震で新潟県旧川口町武道窪地域においては、狭いエリアにおいて家屋被害の程度が異なる現象が確認された。本研究では、家屋および地盤の振動特性に着目し、当該地域において表面波探査を実施した。その結果、被害の小さい領域に対して被害の大きい領域では、表層地盤のVs値が低い傾向がみられた。表層地盤による地震動の増幅特性の検討が今後の課題である。

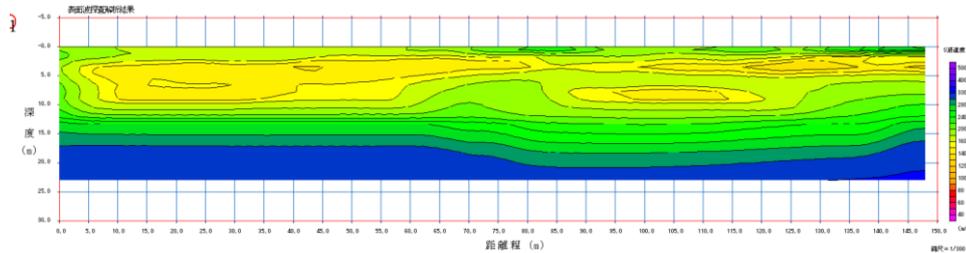
図-3 被害の大きい領域のVs分布

本研究では、地盤と家屋被害分布との関係を調べるため、武道窪地区における地盤調査として表面波探査を実施した。なお、計測では表面波探査機器（応用地質：McSEIS-SW）を使用した。計測箇所は、被害の大きい領域および小さい領域を横断する県道および市道である。地盤のVs分布は、計測波形から位相速度を算出し、算出した位相速度より得る分散曲線をインバージョンすることで評価した。その結果、被害が大きい領域では、Vs200m/s以下の層が厚さ10~15m程度であったのに対し、被害の小さい領域ではVs200m/s以下の層が厚さ5m程度であった。また、被害の大きい領域では、Vs140m/s程度の範囲が広く分布している傾向がみられた。これらのことから、被害の小さい領域と比較して被害の大きい領域では、表層の地盤構造とVs値が異なることがわかった。
