# ジオグリッドによるアスファルト層ひび割れ抵抗性補強に関する研究

長岡技術科学大学大学院 環境社会基盤工学専攻 ○石塚 直人  
長岡技術科学大学大学院 材料工学専攻 正会員 増戸 洋幸  
長岡技術科学大学大学院 環境社会基盤工学専攻 正会員 高橋 修

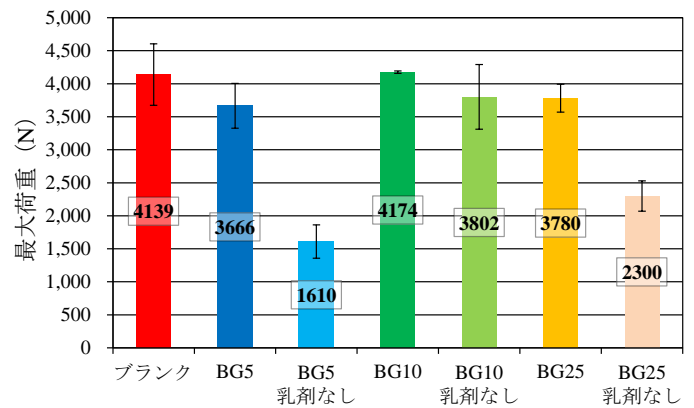
図-1 せん断試験の結果

せん断試験の結果として各供試体条件の最大荷重を図-1に示す。最大荷重が大きいほど、付着力が強いことを表している。まず、BGのメッシュサイズの違いで比較すると、ブランクとBG10は同等の付着力を有し、BG5とBG25はそれよりも付着力が弱くなっている。これより、BGを敷設した場合の基層と表層の付着はBGを敷設しないものと同等以下になることがわかった。次に、乳剤の有無で比較すると、乳剤を散布したほうが付着力は強くなることがわかった。

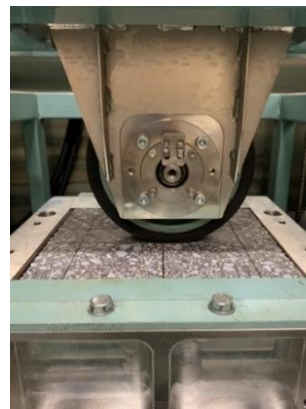
写真-4 荷荷試験の実施状況

基層にひび割れが生じている舗装に、繰返し輪荷重を荷重した際、表層にき裂が進展する場合の繰返し荷重数の違いを比較するため、ホイールトラッキング (WT) 試験<sup>4)</sup>の繰返しトラバース走行を応用した荷重試験を行った。試験温度は 20 °C、荷重荷重は通常の WT 試験の 2 倍の 140 kgf、接地圧は 1.244 MPa、走行速度は 21 往復/min で試験を行った。供試体は、幅 3 mm の疑似き裂を設定した基層をゴム板の上に設置し、剛性を低くするため表層厚さを 3 cm とした。そして、図-2 に示すように、供試体を幅 5 cm と 10 cm に切断して並べて、疑似き裂の上に車輪を走らせ、き裂の進展を観察し回数を記録した。ゴム板はウレタンゴム (ゴム硬度：30 度) を使用した。写真-4 に荷重試験の実施状況を示す。

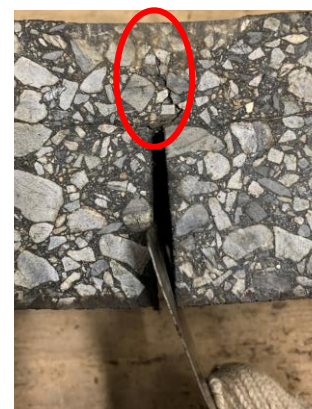
写真-5 き裂の状況

写真-5 に基層の疑似き裂から発生した表層のき裂を示す。表層のき裂は基層の疑似き裂箇所の底面から入り始め、表面に向かって進展するリフレクションクラックといえる。き裂の確認は、車輪 250 往復 (走行回数 500 回) 毎に供試体を取り出し、疑似き裂部に軽微な力を作用させて目視で行った。

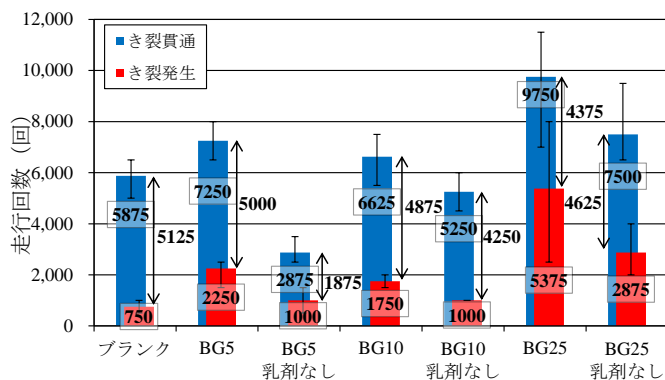
図-3 荷荷試験の結果

荷重試験の結果を図-3 に示す。き裂が発生、き裂が表層表面に貫通した時の走行回数を比較すると、BG25 が最も多く、次いで BG5 と BG10 がほぼ同じ走行回数で、ブランクが最も少なくなっている。また、乳剤の有無で比較すると、乳剤を散布したほうが走行回数は多くなることがわかった。したがって、貫通までの走行回数は、BG の引張強度や付着の程度が影響していると考えられる。BG25 は、今回使用した BG の中で最も引張強度が高いため、き裂の発生に要する走行回数が多くなり、BG5 は BG10 よりも引張強度は高いが、

付着力が弱いため BG10 と同じような結果になった。また、乳剤を散布した供試体のほうが走行回数は多くなったことから、付着力が弱いと、き裂発生に対する抵抗力は低下するといえる。

次に、き裂発生から貫通までの走行回数を比較すると、BG5 乳剤なしの条件が最も少なく、その他の条件はほぼ同じであった。これは繰返し輪荷重が荷荷されている過程で、BG が緩む、破断する、基層からはがれる等が生じて表層にき裂が進展し、その後は BG に十分に引張力が作用せず、アスファルト混合物のみでき裂の進展に抵抗しているからと考えられる。これより BG の敷設はき裂の発生を抑制することには有効であるが、表層にき裂が生じてから、それを抑制する効果はないといえる。また BG5 乳剤なしの条件のように付着が不十分であると、表層底面に作用する引張力が増加するため、き裂進展が促進したと考えられる。
