# 人工知能を用いた落石の安定度判定

長岡工業高等専門学校 正会員 ○ 込山 晃市  
日本サミコン(株) 道下 翔吾

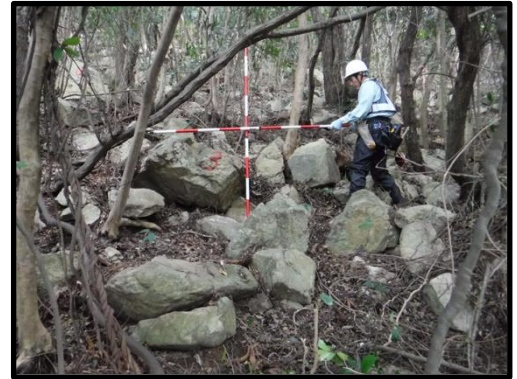
図2 正解判定の写真 (3→B)

この写真では、安定度判定は3である。AIによる判定では、Bである可能性が98%として推定された。判定対象となる岩塊は紅白ポールで囲まれた左側のものであるが、周辺の状況も写っていることからほぼ正確な判定がなされたと考えられる。しかし、この写真の対象岩塊以外にも多くの岩塊が同時に写っており、AIモデルの構成が画像全体からの判定を行うものであるため、対象となる岩塊の判定であるかは不明である。

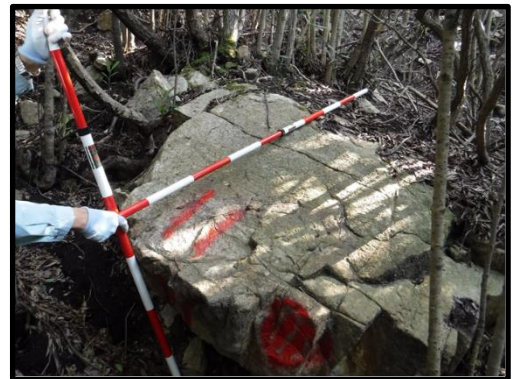
図3 微妙な判定の写真 (3→BorC)

この写真では、安定度判定は3である。AIでは判定Bの可能性が92%、判定Cの可能性を83%として推定している。対象の岩塊付近の写真であるため、周囲の様子が不明である。そのため、岩塊が露出しているが一部表土に埋もれ、岩塊左下が空いているため不安定であることから判定Bと推定した。または岩塊右上が埋もれていることから、平場までの距離が近い(既に平場である)ために落石となる危険性は低いとして判定Cを推定したのではないかと考えられる。

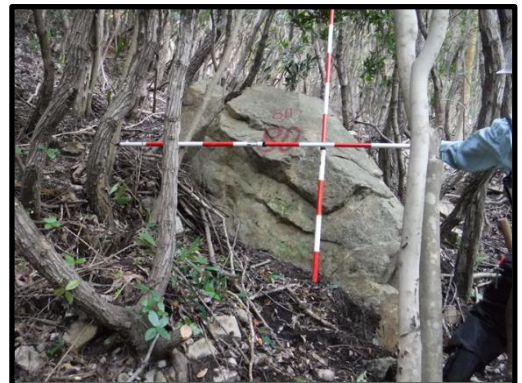
図4 全く異なった判定の写真 (4→A)

この写真の安定度判定は4である。AIでは判定Aの可能性が86%として推定された。写真右側に立木が写っているが、AIでは岩塊がこの立木にもたれかかっていると判断し、判定Aと推定した可能性が高い。これは、写真では岩塊の周辺状況が1方向からしか写っておらず、別方向から見ることでできる実際の調査時における安定度判定と差異が出たと考えられる。そのため、こういった1枚の写真のみでの安定度の判定は難しいのではとも考えられる。
