令和6年度能登半島地震における地盤変状と既存液状化判定との比較

長岡技術科学大学 大学院 ○安達 和希
 長岡技術科学大学 正会員 志賀 正崇
 長岡技術科学大学 正会員 池田 隆明

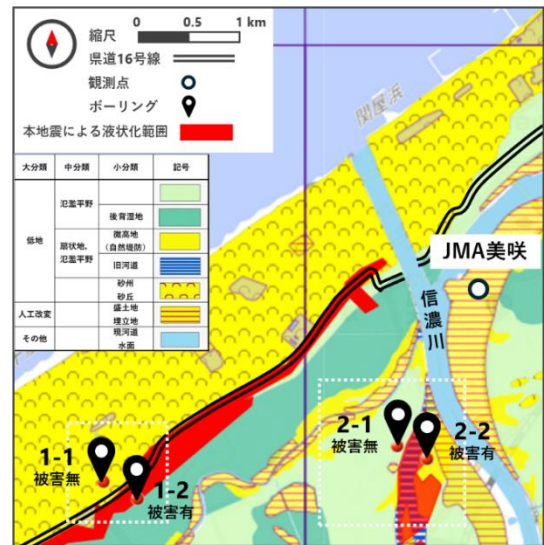
著者らは地震発生後に複数回に渡って新潟市内の現地調査を実施した。図-1(a)に被害地域周辺の治水地形分類図と液状化が確認された範囲³⁾、並びに既存標準貫入試験の地点⁴⁾を示す。

図-1 被害地域周辺の治水地形分類図と液状化が確認された範囲、並びに既存標準貫入試験

図-1で示した治水地形分類図と被害の対応を見ると、寺尾周辺では標高最低5m~最大30m、長さ約20kmの砂丘が海岸から県道16号線までの範囲に分布しており、県道16号線沿いの砂丘末端部で液状化が発生したことが分かる。また、ときめき地区は信濃川の旧河道上に位置しており、ちょうど旧河道の範囲で液状化が発生していることが判別できる。この

ことから、旧地形の特徴は液状化被害にある程度反映されていると考えられる。

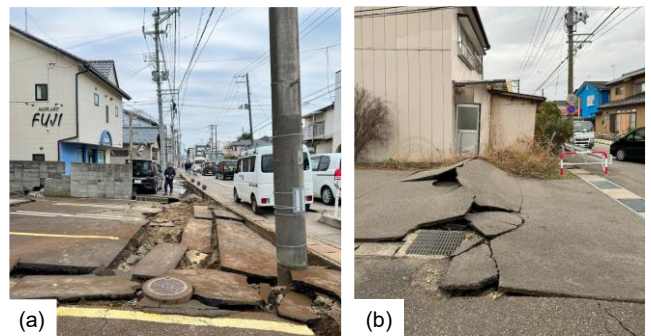
被害が確認された地点は、新潟砂丘の南東側斜面末端部と信濃川左岸側に位置している。新潟市西区寺尾周辺では県道16号線から南東側の低地に向かって滑りが生じ、構造物が移動した様子が確認された(図-2(a))。また、下方の複数箇所において舗装が隆起している様子も確認された(図-2(b))。また、新潟市西区山田では、信濃川左岸の平坦な住宅街において噴砂(図-3(a))や建物の不同沈下(図-3(b))が見られた。

図-2 西区寺尾周辺で確認された(a)県道16号線付近の滑り (b) 県道16号線よりも南側の低地領域で確認された舗装の隆起

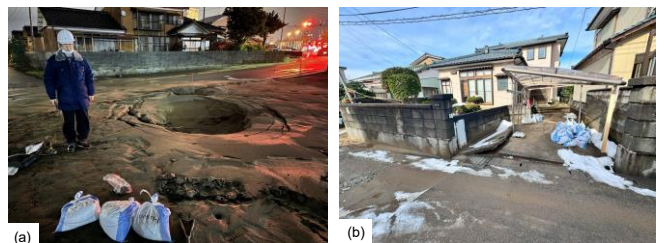
図-3 (a) 西区ときめきで確認された直径2m、深さ70cmの噴砂孔 (b) 建物の不同沈下

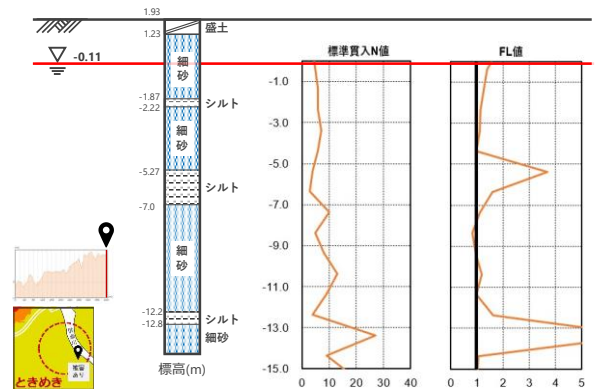
一方、ときめきの被害地点(ボーリング2-2)では、全体として砂質土で構成されN値も10を下回る層がG.L.-12.0mまで存在している。またFL値が1を下回る層はG.L.-7.0~-12.5m程度に集中して見られる。全体として、4地点のボーリングと標準貫入試験結果は、被害地点ではFL値が1を下回る深度が存在し、少なくとも被害実態とFL値の結果は符合する形と

図7 ボーリング2-2の土質分類、標準貫入N値、FL値

なった。しかし周辺では低層住宅の庭先やピロティでの不同沈下も多く見られた点や、上越新幹線橋脚には変状が見られなかったことから、特に深い深度での液状化発生には疑問が残る。このため、地層の連続性や、FL 値が 1 を下回った深度が本当に液状化したのかについてはより詳細な検討が必要である。
