2024 年能登半島地震での道路盛土被害の分析

長岡技術科学大学大学院 非会員 ○武藤夏歩
長岡技術科学大学大学院 正会員 池田隆明
長岡技術科学大学大学院 正会員 志賀正崇

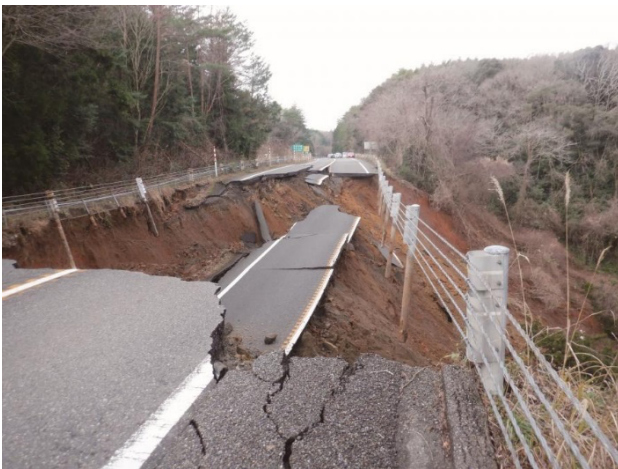
2024 年 1 月 1 日 16 時 10 分、石川県能登地方でマグニチュード $M_j7.6$ の地震が発生した。気象庁によると、震源の深さは 16km、震源位置は北緯 37.5 度、東経 137.3 度である¹⁾。この地震では、金沢と能登半島を直結する自動車専用道路、「のと里山海道²⁾」の複数の箇所で大規模な盛土崩壊が生じ、救援・復旧に大きな影響を及ぼした。のと里山海道近傍の七尾市垣吉町、穴水町大町で震度 6 強、志賀町末吉千古、中能登町能登部下で震度 6 弱、羽咋市柳田町、かほく市浜北、宝達志水町今浜で震度 5 強、内灘町大学では震度 5 弱を観測した³⁾。発震機構は北西-南東方向に圧縮軸を持つ逆断層型である。被害の例として、**図 1** に 2024 年能登半島地震後の、のと里山海道（横田 IC～徳田大津 IC）の被害⁴⁾を示す。

図 1 2024 年能登半島地震後ののと里山海道（横田 IC～徳田大津 IC）の被害

2007 年 3 月 25 日 09 時 41 分にも、石川県能登地方で気象庁マグニチュード $M_j6.9$ の地震が発生している⁵⁾。この地震でも、能登有料自動車道（現在の「のと里山海道」）で、舗装の破壊、ひび割れなど、**図 1** のような被害が生じている。能登有料自動車道近傍の穴水町大町、七尾市田鶴浜町で震度 6 強、志賀町末吉千古、中能登町能登部下で震度 6 弱、羽咋市柳田町、宝達清水町子浦、かほく市浜北で震度 5 弱、内灘町鶴ヶ丘では震度 4 を観測した³⁾。

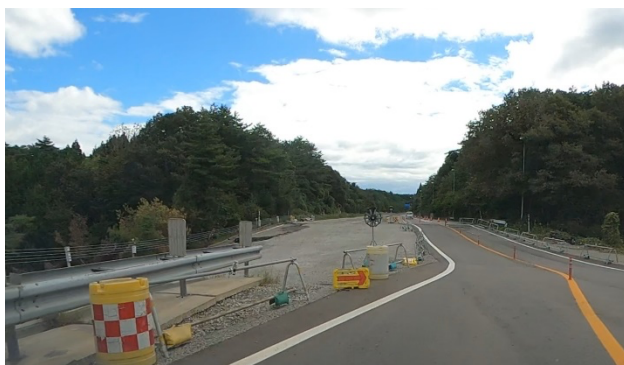
図 3 下流の方向へ斜面崩壊が起きている点

このプロットは、被害状況ごとに色分けしており、青のプロットは地震動により路盤が崩壊し、下流の方向へ斜面崩壊している点 (図 3)、水色のプロットは路盤の崩壊が起きている点、オレンジ色のプロットは上から土砂が崩れてきて舗装を覆いかぶさったうえ、路盤が崩壊したと考えられる点、黄色のプロットは上から土砂が崩れてきて舗装を覆いかぶさった点 (図 4)、黒のプロットは地震動によって道路自体が変形したと考えられる点である。青のプロットは 16 点、水色のプロットは 5 点、オレンジ色のプロットは 2 点、黄色のプロットは 2 点、黒のプロットは 1 点あるこ

とがわかった。路盤が崩壊し、下流の方向へ斜面崩壊している点が最も多い結果となった。これは、沢埋め高盛土の多い道路であることが原因だと考えられる。橋本の研究⁶⁾同様、谷埋め盛土では被害が多く、切土では被害が少ないことが確認できた。また、図 2 から穴水 IC から徳田大津 IC 間のちょうど中央部分 (別所岳 SA から横田 IC 間) に被災箇所が集中していることがわかった。この区間は前述の通り沢埋め高盛土があることに加え、本区間は七尾市や中能登町、志賀町など震度 6 強、震度 6 弱を観測した地域をまたがっていることから、被害が集中していると考えられる。

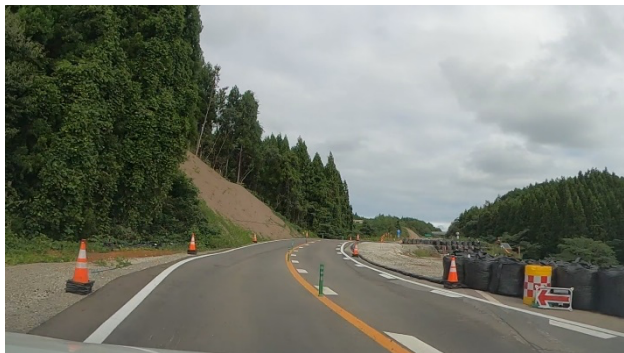
図 4 上から土砂が崩れてきたと考えられる点
