# 連接軌道踏切に敷設されるレールの腐食対策に関する力学的検討

東日本旅客鉄道株式会社 ○ 河村 拓弥 同 安達 季並  
同 小柳 毅  
正会員 富樫 大樹

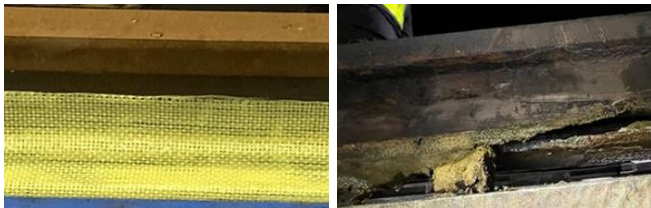
図1 腐食対策の例

踏切内部に敷設されたレールの腐食に起因したレール損傷対策として、一部の踏切ではレールの腹部から底部を覆う形であらかじめ被覆を施している(図1)。しかし、列車荷重に加え、自動車の通行が多い場合、繰り返し荷重によって被覆層を損傷するケースが発生しており(図2)、期待される効果を十分に得られないことが懸念される。

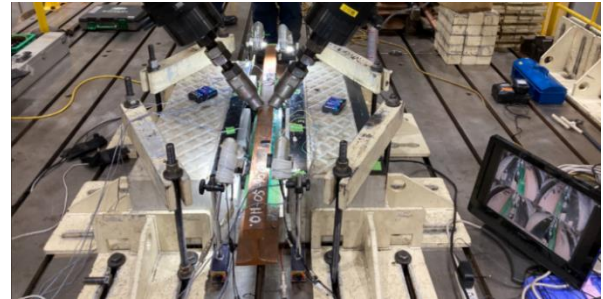
図3 二軸載荷試験状況

各工法の各試験体に対し，締結装置間レール中央部へ 100 万回繰返し二軸載荷を実施した．試験時の設置状況及び載荷条件を図 3，4 に示す．また，被覆
