# UAV による自動飛行システムを用いた空中写真測量の構造物出来形管理に関する検証

(株)福田組 正会員 ○音田 有輝 (株)福田組 正会員 椎谷 成孝  
(株)福田組 正会員 若月 和人 金井度量衡(株) 吉田 雄一

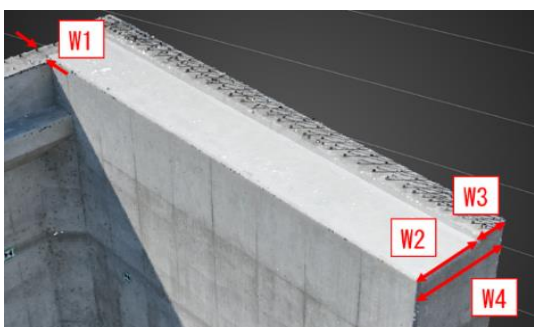
図-4 ケース 2 点群の計測図

ケース 2 ではケース 1 で行った比較に加え, TLS による点群データから取得した計測値と, 現場においてスチールテープで計測した実測値との比較を行った。寸法計測位置を図-4, 各寸法の絶対残差を表-9 に示す。UAV の絶対残差については, W2~W4 では求められる測定精度を満足したが, W1 のみ満足しなかった。また, UAV と TLS の各寸法の絶対残差は同程度であり, UAV は TLS と同等の計測精度であった。

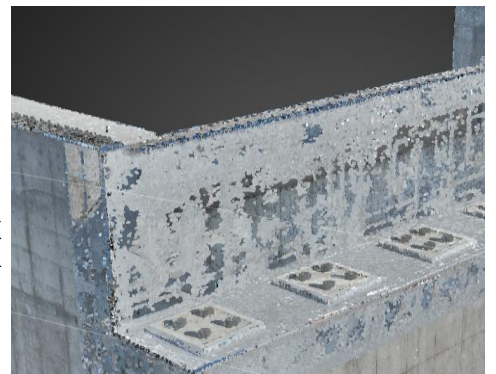
図-7 密度不足例

密度の確認は TREND-POINT(福井コンピュータ社製)の 3D 密度確認機能で確認した。全ケースにおいて生成された点群密度は、対象壁面において規格値である「1 点以上/0.0025m<sup>2</sup>」を満足することを確認した。結果として全ケース、自動飛行 1 回で鮮明な点群が作成できた(図-5、図-6)。しかし、本検証の対象ではない面の一部において、点群密度が不十分な箇所が確認された(図-7)。その原因として、塗装面での光の反射や日射による強い陰影の影響が考えられる。これらの箇所では、塗装面での光の反射や日射による強い陰影の影響等、SfM 解析の特性に起因して計測密度が不十分になったと考えられる。

寸法確認において、ケース 2 で W1 が測定精度を満足しない結果となった要因として、W1 の寸法計測に用いた面の点群密度が不十分であったことが考えられる(図-7)。その結果、寸法を適切に計測できず、求められる測定精度を満足しない結果となったと考えられる。また、W1 の計測に用いた面は標定点から離れた位置にあり、標定点の配置による点群精度への影響があった可能性も考えられる。
