# 鉄道ホーム桁へのレーザーケレンによる素地調整法の適用と評価

東日本旅客鉄道（株）    ○ 相場 昇磨  
正会員 金塚 智洋

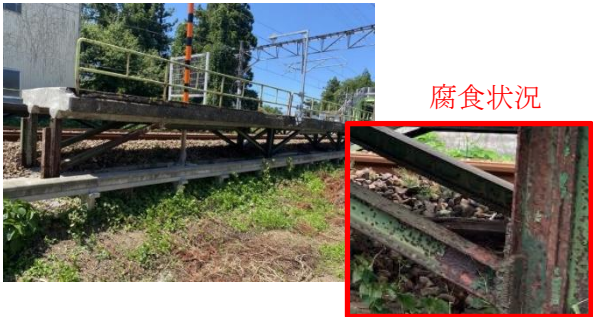
写真-1 対象ホーム桁

本施工では、供用後約 60 年が経過した鉄道ホーム桁を対象として塗替塗装工事を実施した。写真-1 および図-1 に対象ホーム桁および 1 スパンあたりの標準寸法を示す。塗替え対象は全 20 スパンとした。対象構造物は海岸から約 4km の位置にあり、写真-1 に示すように、旧塗膜の劣化および一部鋼材の腐食が確認されている。

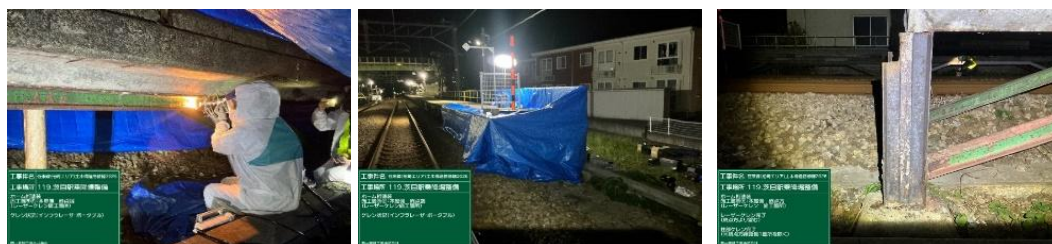
写真-2 レーザーケレン状況

レーザーケレンの作業状況を写真-2 に、機材の配置を図-2 に示す。各工法の施工性を比較した結果、準備工に要する時間は、4 種および 2 種ケレンがそれぞれ約 10 分であったのに対し、レーザーケレンでは約 30 分を要した。これは、レーザー光の漏洩防止および塗膜除去物の飛散防止のため、施工箇所を全面養生する必要があったためである。

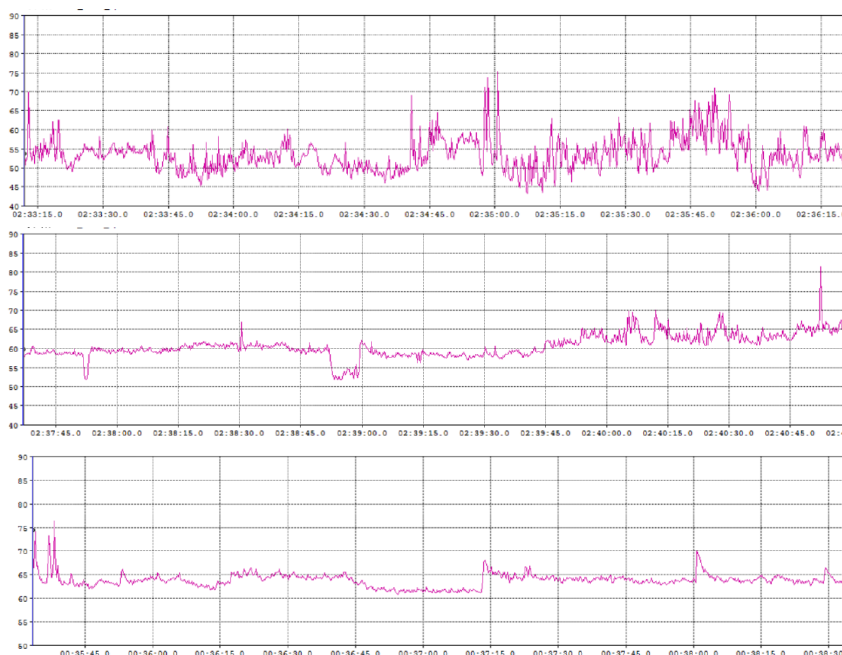
図-3 騒音測定の結果

騒音測定は JIS Z 8731:2019 に準拠して実施した。評価指標として等価騒音レベル (LAeq), 最大騒音レベル (LAFmax) および時間率騒音レベル (L5) を採用した。測定結果を図-3 に示す。等価騒音レベル (LAeq) で比較すると、4 種ケレンが最も小さく、次いで 2 種ケレン、レーザーケレンの順となった。

レーザーケレンで騒音レベルが高くなった要因として、レーザー装置本体よりも、むしろ電源として使用した発電機の運転音の影響が大きかったと考えられる。本試験では 1000 W 級レーザー装置を使用したため、大容量発電機を併用しており、これが測定結果に影響したものと推察される。

また、5%時間率騒音レベル (L5) についても同様の傾向が確認された。これより、レーザーケレンを騒音対策として適用するためには、レーザー装置自体の性能のみならず、発電機の配置計画や防音対策を含めた施工システム全体の検討が重要である。

- (1) 本試験条件における施工速度は、2 種・4 種ケレンと比較して施工効率が低かった。
- (2) 騒音測定の結果、レーザーケレンは従来工法より騒音レベルが高い結果となったが、その主因は発電機の運転音による影響が大きいものと推察される。
