塩害を受けた撤去桁の詳細調査

新潟大学院 学生会員 平野康也
新潟大学 正会員 佐伯竜彦
新潟大学 正会員 斎藤豪

そこで本研究は、実構造物における劣化状況の詳細な知見を得ることを目的として、新潟県沿岸で40年以上使用され、撤去された歌高架橋（新潟県糸魚川市）のPC桁を研究対象とし、外観調査、非破壊試験、破壊試験を行った。また、各種試験結果の相関、桁の部位による劣化の程度の違いやその原因について考察した。

歌高架橋は、1975年架橋の全32径間6主桁のPCT桁橋である。塩害環境の厳しい日本海沿岸に位置しており、2017年～2019年で撤去が行われている。

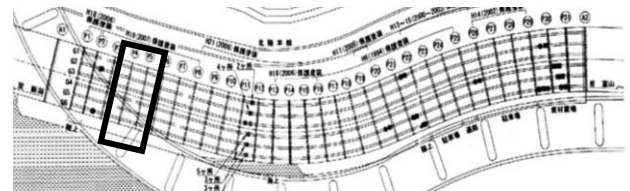
図-1 歌高架橋全径間図

2017年度までに撤去が終了した桁のうち、径間P4-5（図-1参照）の一部を調査対象とした。具体的には、山側下フランジ側面に多くの損傷が見られたG4桁の海側、山側の塗膜を除去した2.7m×1.5mを調査対象とした。（図-2参照）。
